**Criticità in Val di Zena**  
**Edizione n° 3 (Settembre 2026 appendice 1)**

Documento redatto dal Comitato Val di Zena  
Sede legale Via Zena 119/4 40065 Pianoro (BO)  
E-mail : [comitatovaldizena@gmail.com](mailto:comitatovaldizena@gmail.com)

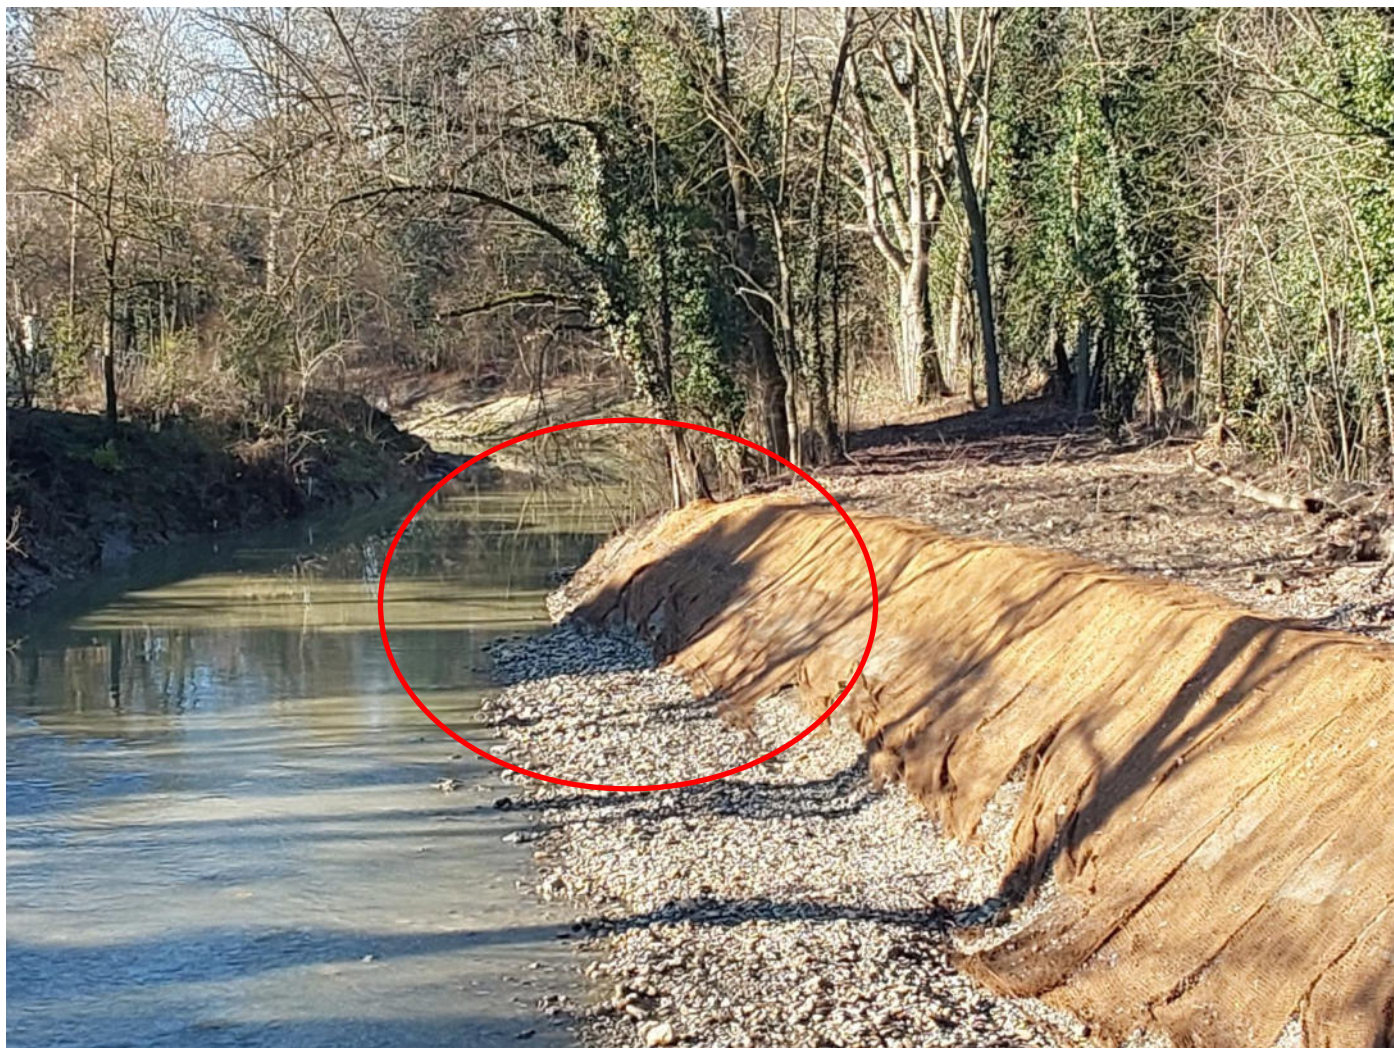
Loc. Pizzocalvo (Comune di S. Lazzaro)

1. Sedimenti in alveo post piena 12/2025
2. Asportazione Terreno da progetto

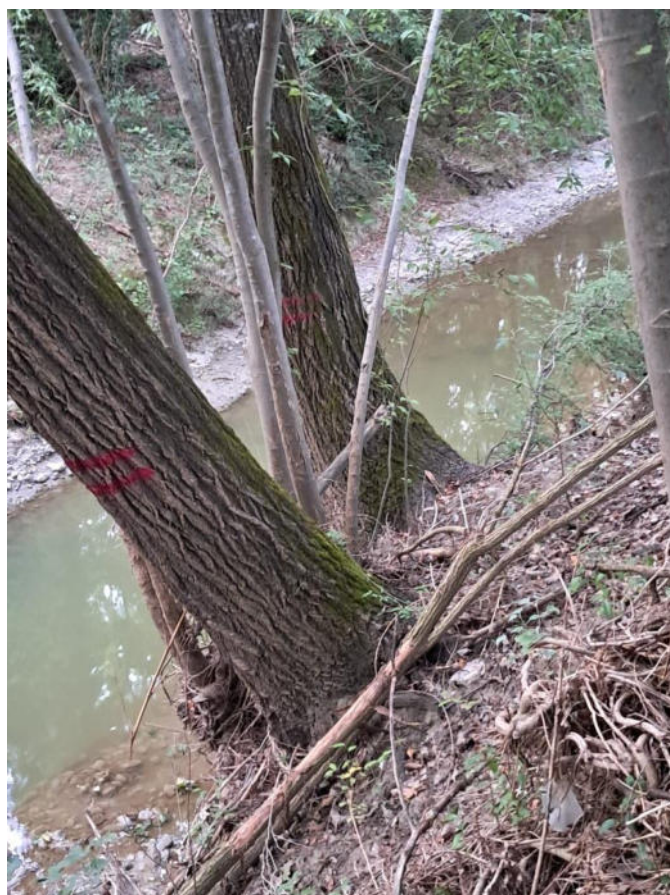
Loc. Pizzocalvo (Comune di S. Lazzaro)

1. Detriti in Alveo Zena
2. Alberi pericolanti sponde Zena

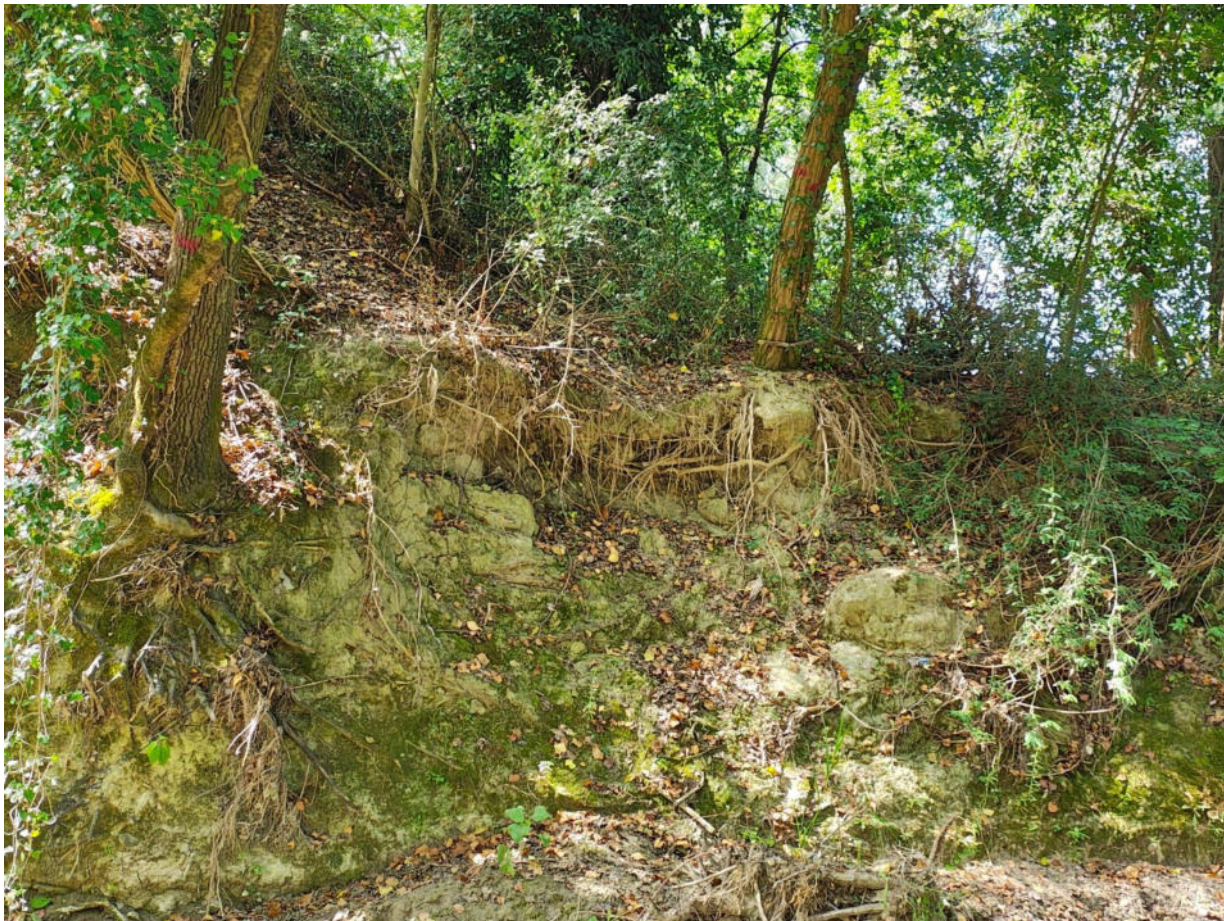
Loc. Pizzocalvo (Comune di S. Lazzaro)

# 1. Alberi pericolanti su sponde Zena

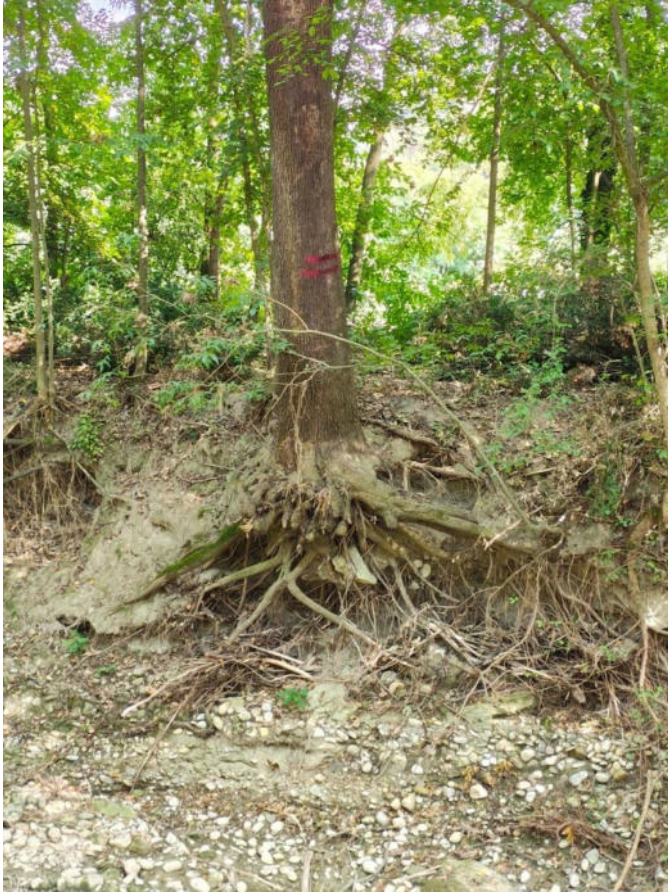
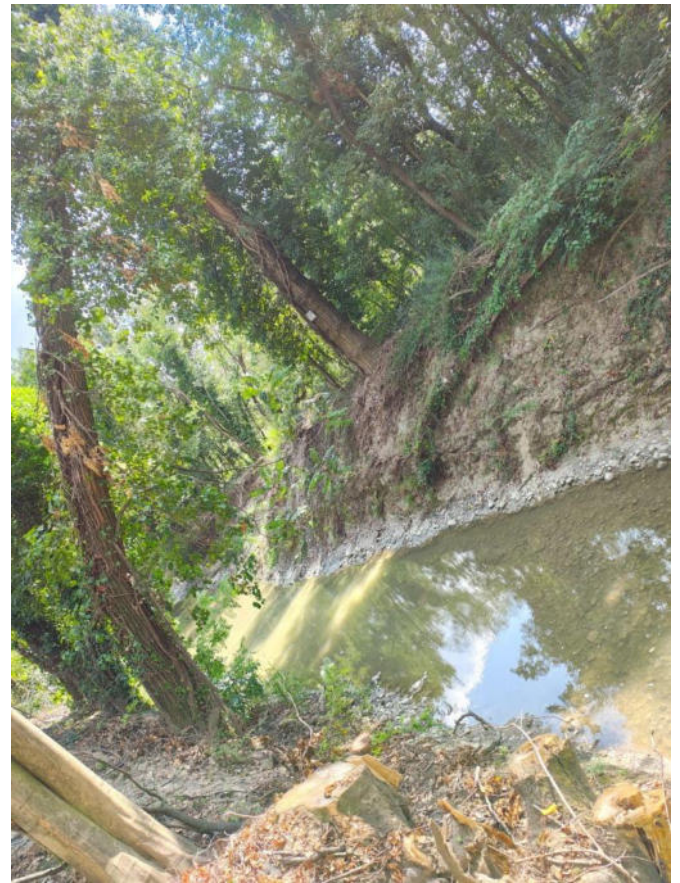
Loc. Pizzocalvo (Comune di S. Lazzaro)

1. Detriti in alveo Zena
2. Alberi pericolanti in alveo e sulle sponde

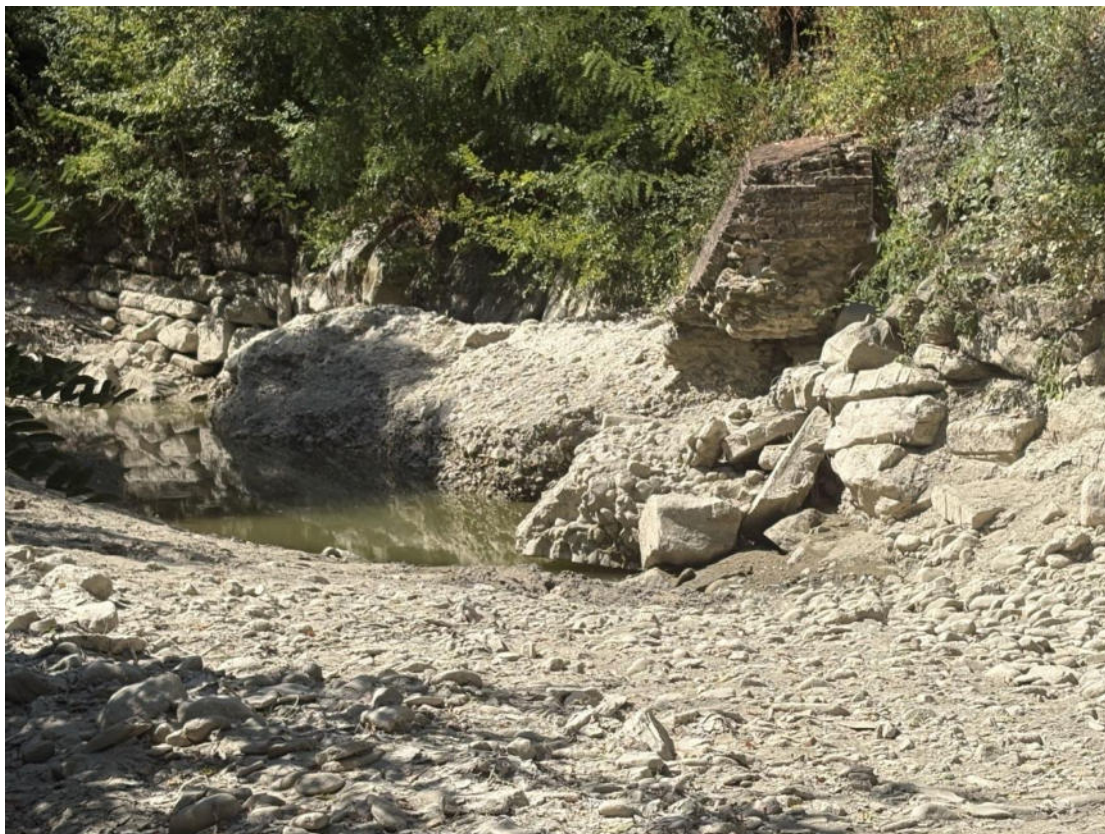
Loc. Pizzocalvo (Comune di S. Lazzaro)  
LatLong 44.44573975 11.43405247

Collasso della sponda sinistra idraulica, con presenza di detriti in alveo e formazione di una voragine

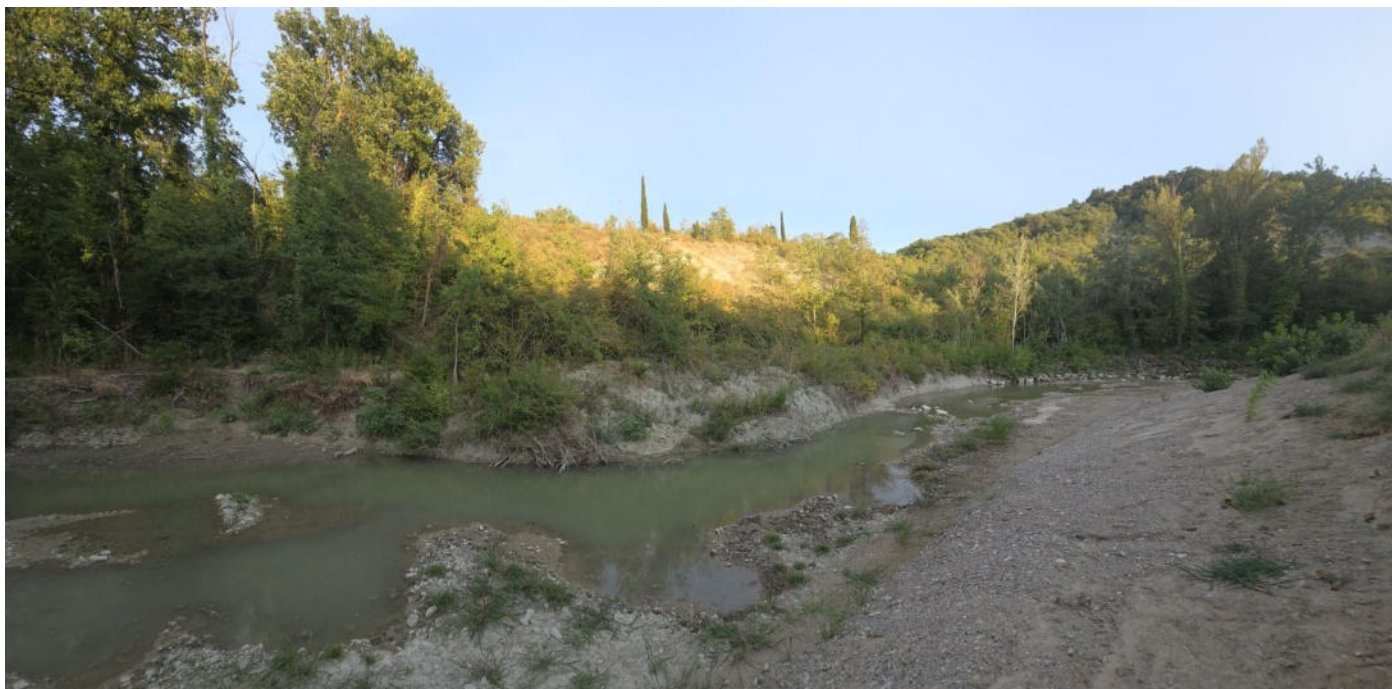
Loc. Farneto (Comune di S. Lazzaro)  
LatLong 44.43632126 11.40957451  
Rilievo del 09/2026

Frana a Monte del Torrente Zena Dx Idraulica  
Zona - Curva del Molino del Farneto, nel tratto  
interessato dai recenti lavori di allargamento  
dell'alveo con asportazione di parte del  
parcheggio, eseguiti tra marzo e giugno 2026.

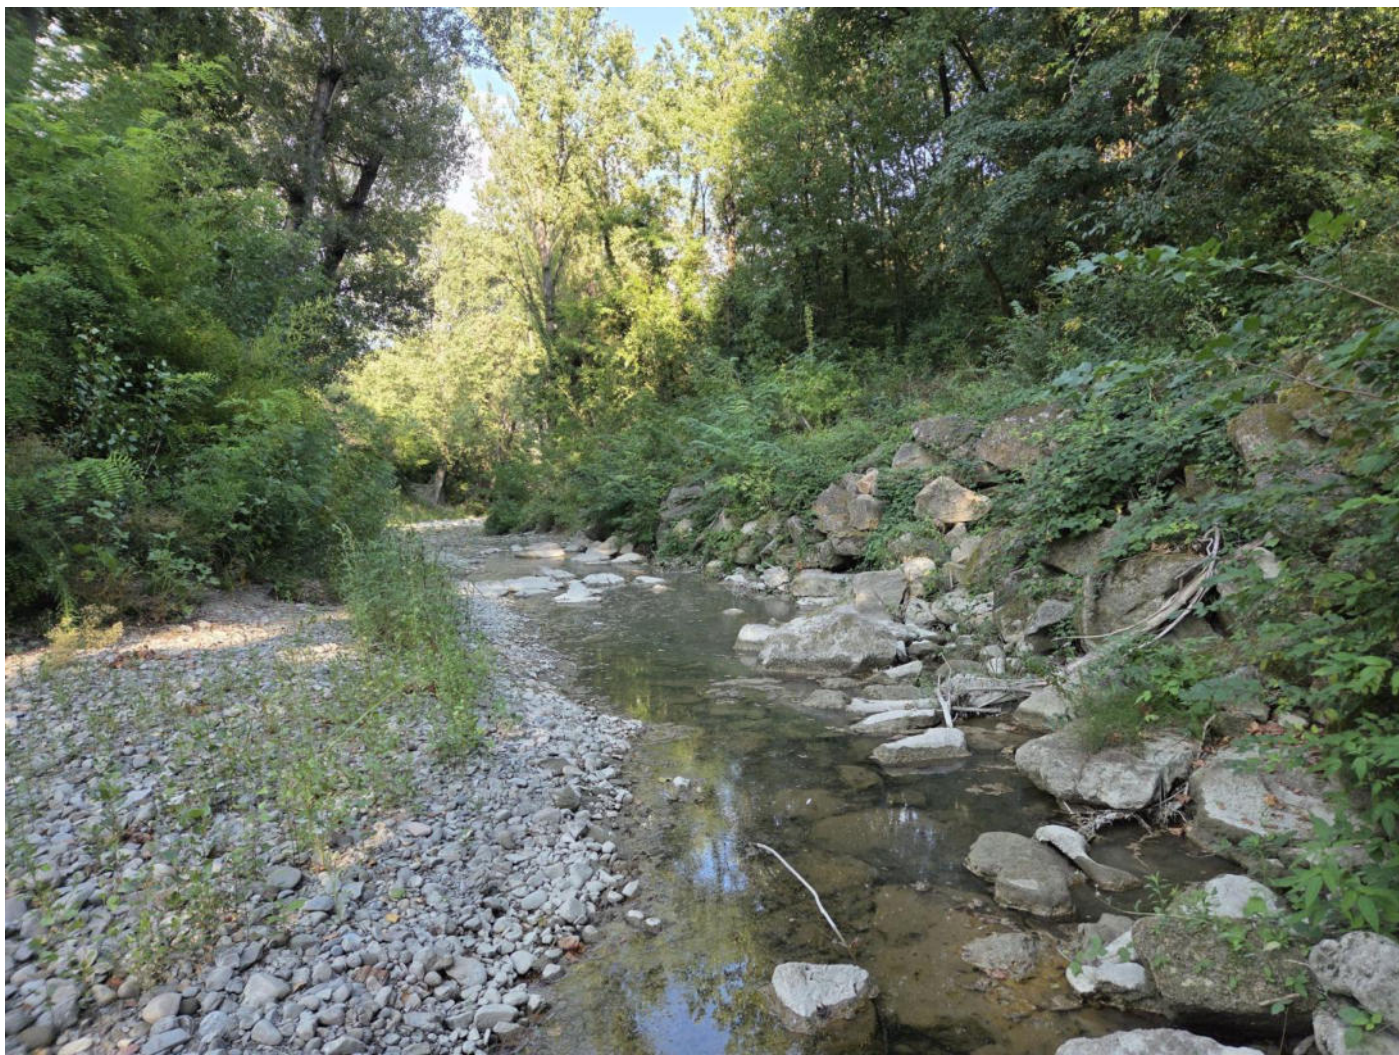
Loc. Farneto (Comune di S. Lazzaro)  
LatLong 44.43563461 11.40747166  
Rilievo del 09/2026

Strettoia dell'alveo del Torrente Zena – zona a valle del Ponte del Farneto, prima della curva del Molino del Farneto, nel tratto interessato dai recenti lavori di allargamento dell'alveo con asportazione di parte del parcheggio, eseguiti tra marzo e giugno 2026

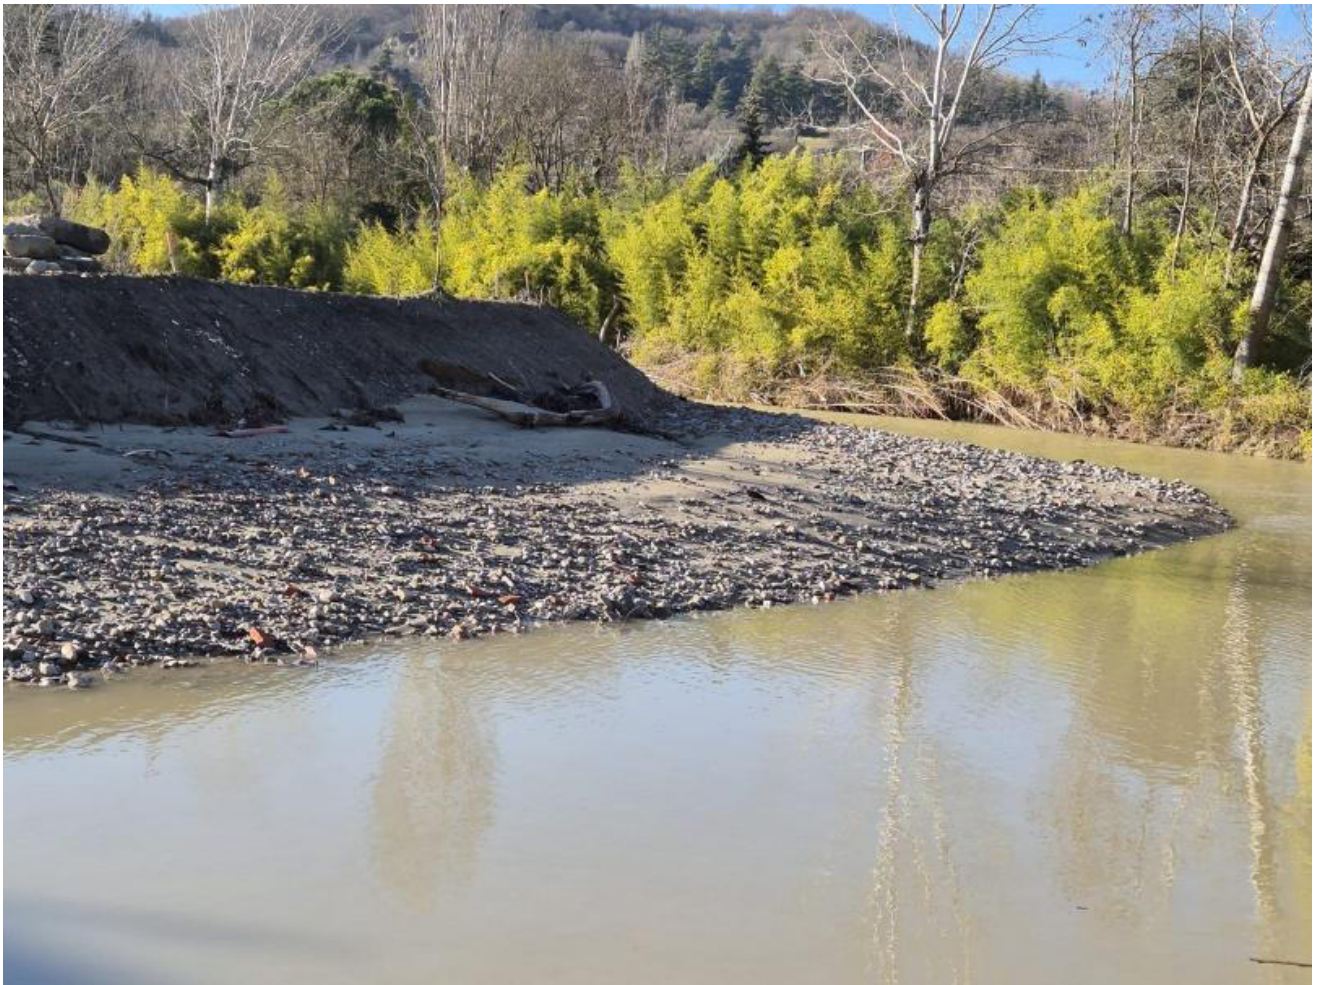
Loc. Farneto (Comune di S. Lazzaro)  
 LatLong 44.43653107 11.40614986  
 Rilievo del 01/2026  
 Rilievo del 05/2026  
 Rilievo del 09/2026

1. Sedimenti in alveo post piena 12/2025
2. Erosione della sponda destra idraulica (lavori eseguiti ottobre/novembre 2025 )  
OSSERVAZIONE : il materiale utilizzato per profilare le sponde non ha nessuna tenuta
3. Attesa dei lavori di rinforzo ponte e sponde dx e sx idraulica
4. Occlusione arcata ponte Farneto

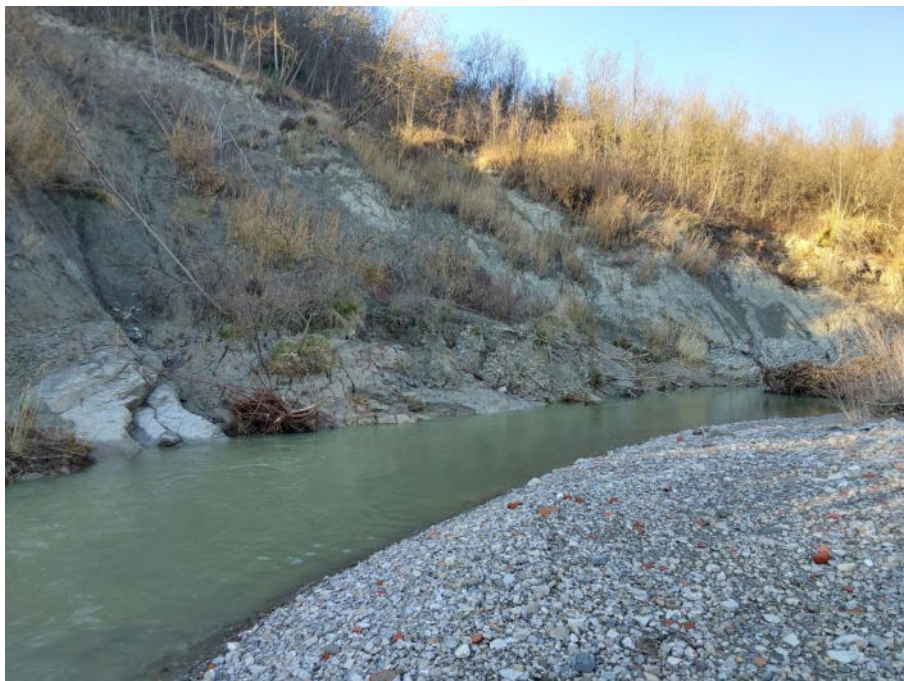
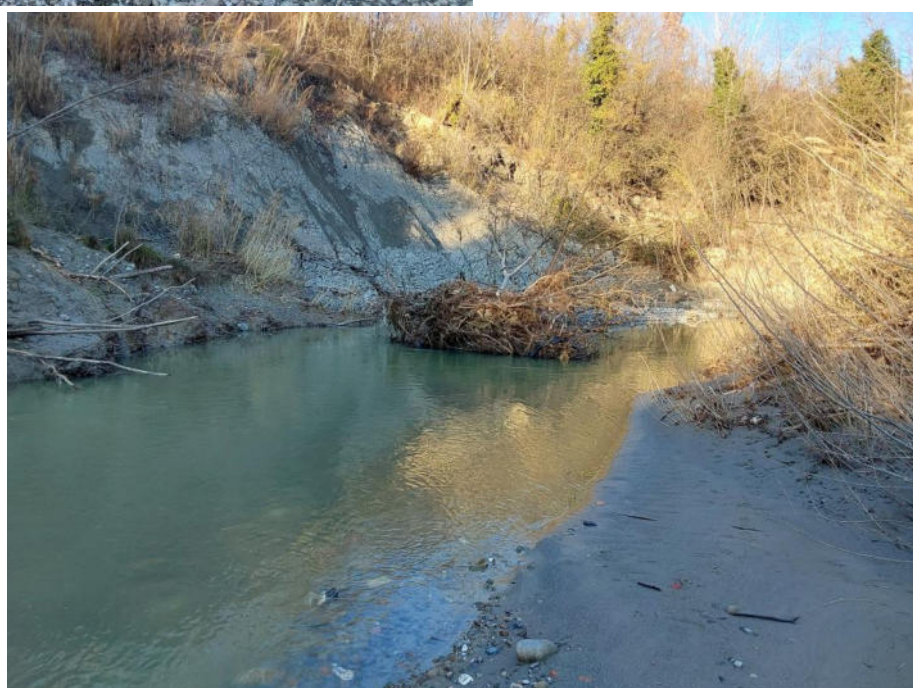
C/o Ponte Gruppioni (Comune di S. Pianoro)

1. Frana su sinistra idraulica Zena
2. Sedimenti in alveo Zena post piena 12/2025

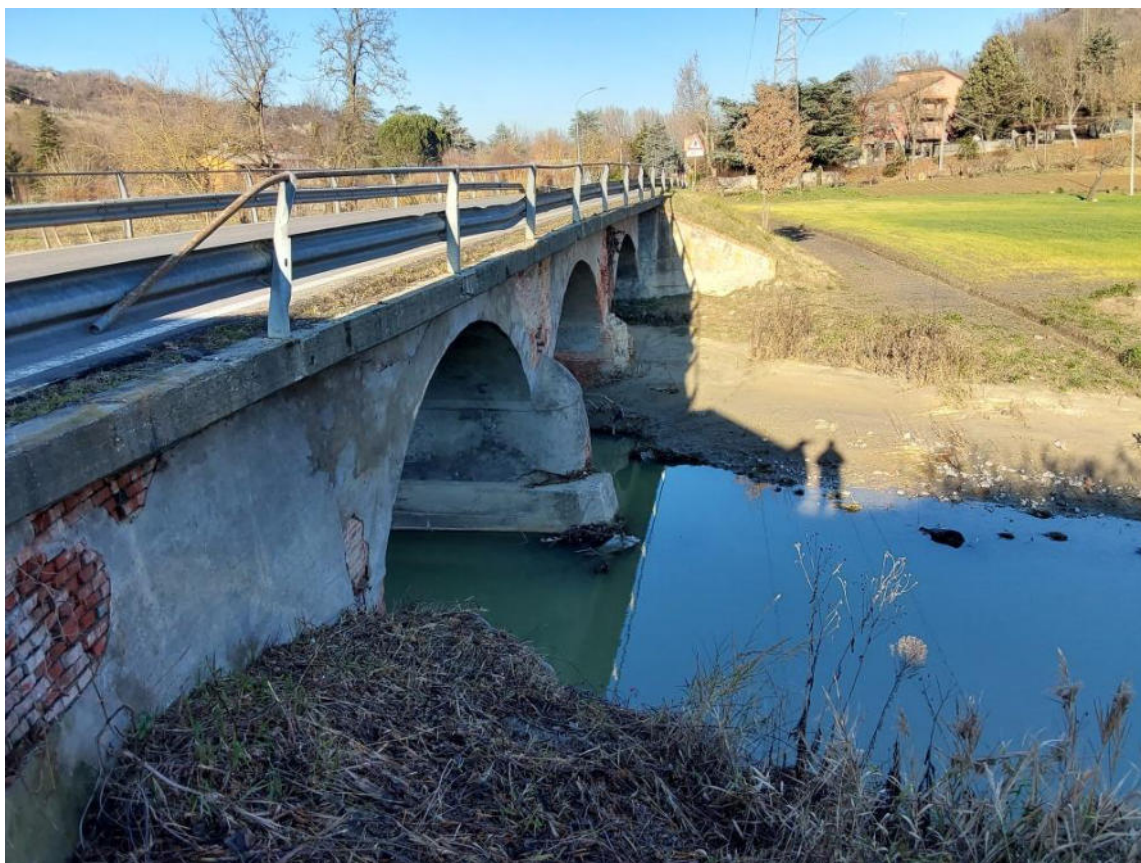
C/o Ponte Gruppioni (Comune di S. Pianoro)  
 LatLong 44.42731094 11.39939213 Km 2,7  
 Rilievo del 01/2026  
 Rilievo del 05/2026  
 Rilievo del 09/2026

1. Ponte danneggiato
2. Occlusione 3a luce ponte
3. Detriti post piena 05/2024 e 12/2025
4. Vista laterale

Significativo innalzamento dell'alveo del Torrente Zena, stimato indicativamente in circa 1,50–1,80 metri, determinato dal consistente accumulo di detriti, materiale solido e sedimenti depositati in seguito alle precedenti piene degli anni scorsi e, in particolare, agli eventi alluvionali del 2023 e del 2024. Tale situazione potrebbe rappresentare una potenziale criticità per il regolare deflusso delle acque, riducendo la capacità di portata dell'alveo riducendo l'efficienza idraulica in quel tratto

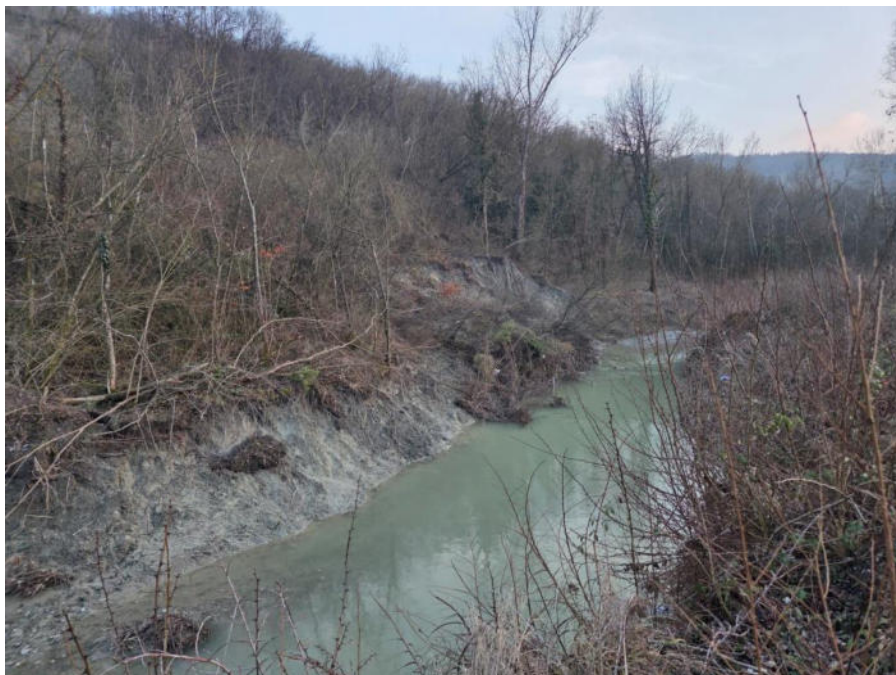
Comune di Pianoro

## Frana sullo Zena

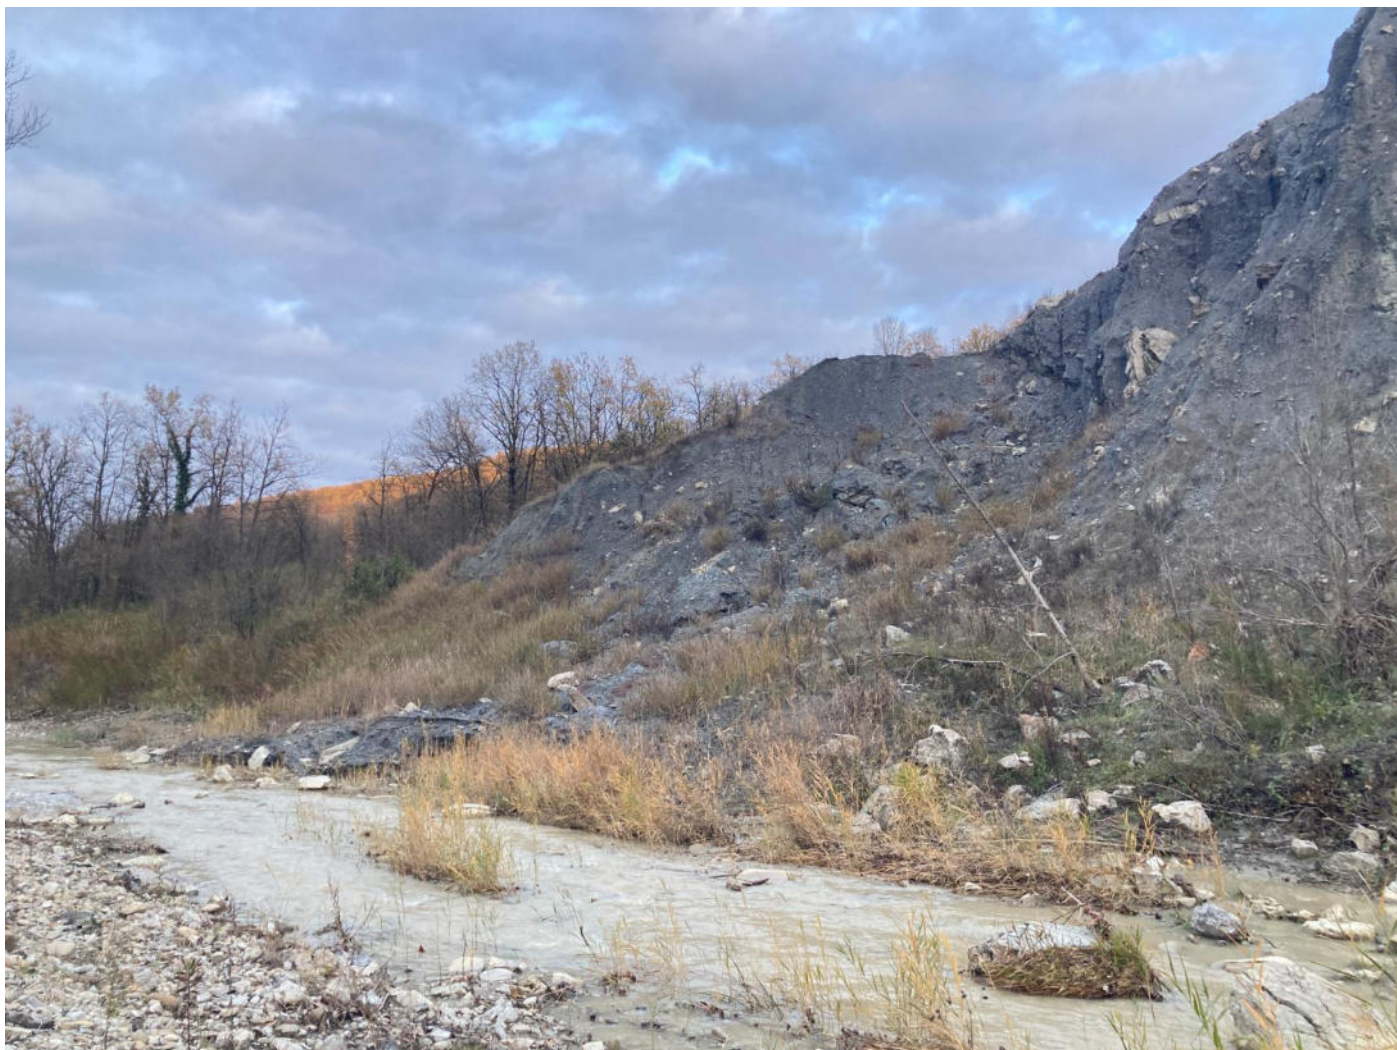
Comune di Pianoro

## Frana sullo Zena

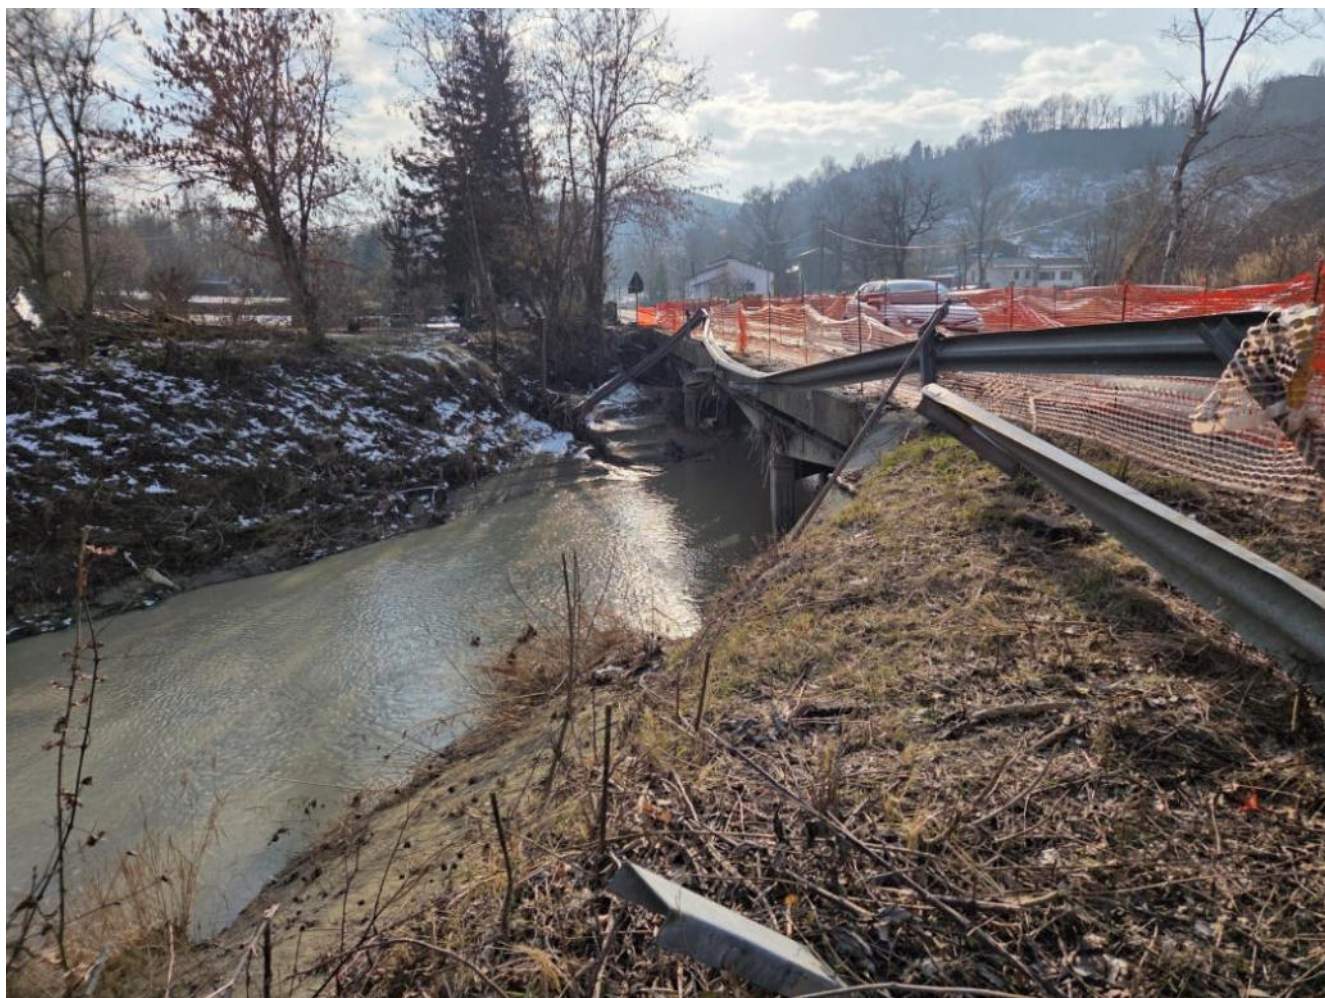
Botteghino Colonna (Comune di Pianoro)  
 LatLong 44.41342926 11.39036942 Km 4,6  
 Rilievo del 01/2026  
 Rilievo del 05/2026  
 Rilievo del 09/2026

1. Ponte 1 danneggiato dal **10/2024**, Occlusione e detriti post piena 12/2025
2. Sezione alveo in corrispondenza del ponte molto ridotta in altezza

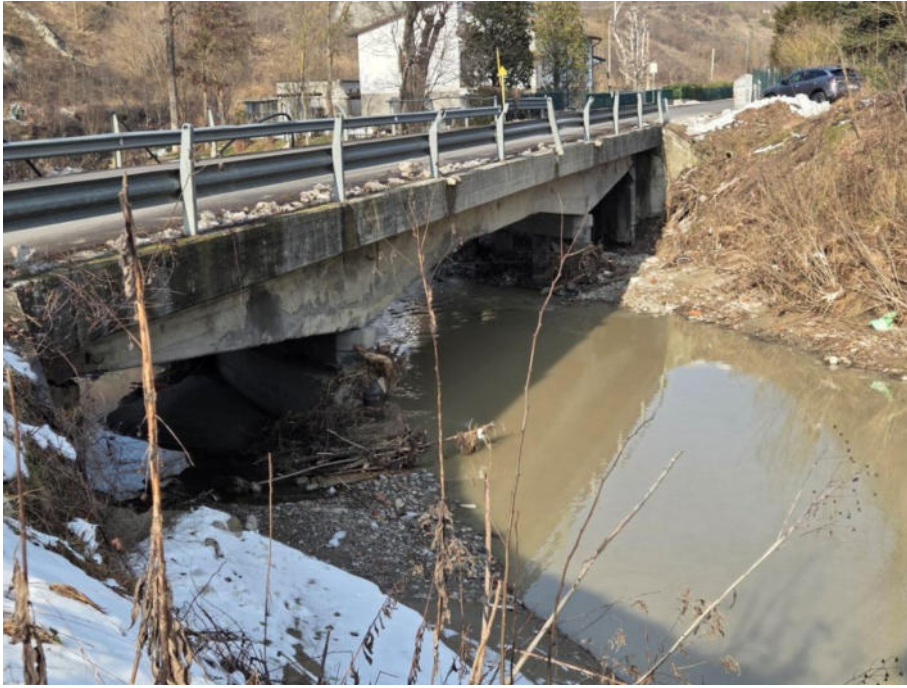
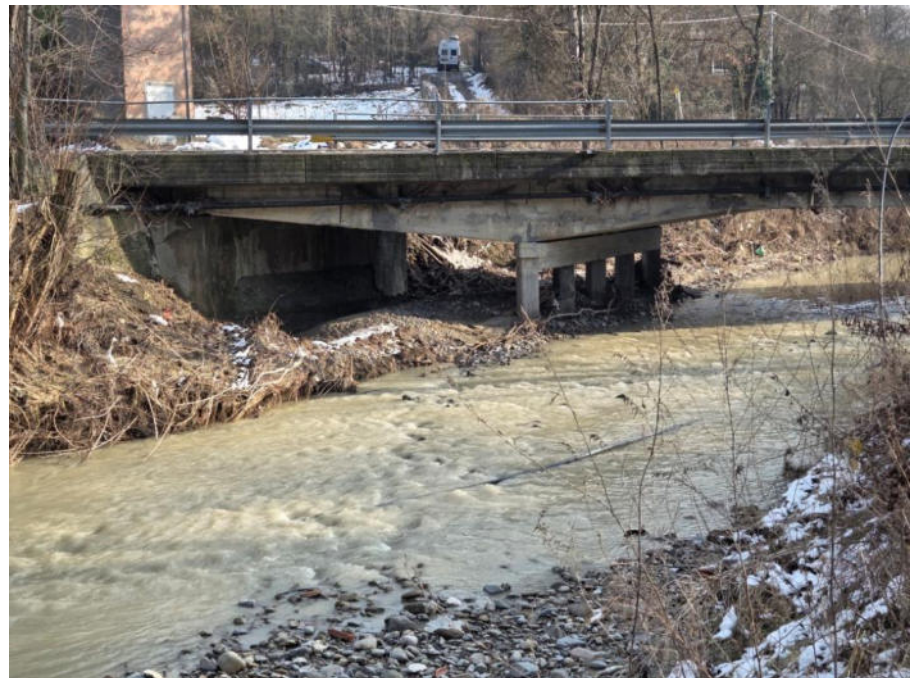
Botteghino Colonna (Comune di Pianoro)  
 LatLong 44.41152573 11.38993549 Km 4,9  
 Rilievo del 01/2026  
 Rilievo del 05/2026  
 Rilievo del 09/2026

1. Ponte 2 danneggiato post piena **10/2024**,  
Occlusione e detriti post piena 12/2025
2. Sezione alveo in corrispondenza del ponte  
molto ridotta in altezza

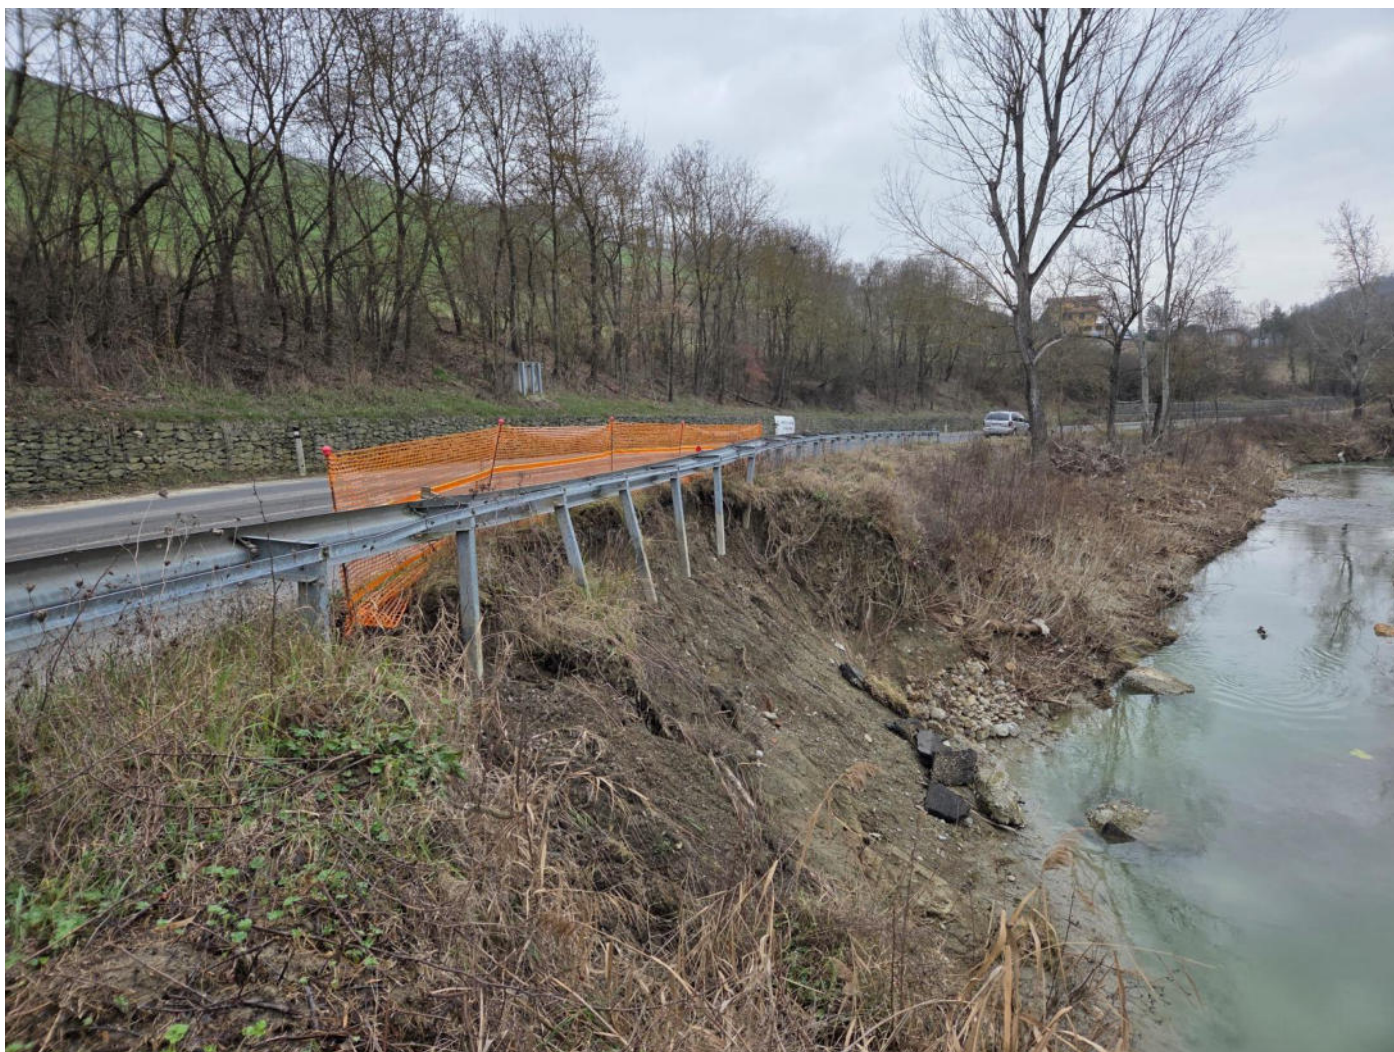
Comune di Pianoro

1. Erosione sponda sx idraulica
  2. Smottamento strada Sp36 post piena
- 10/2024**

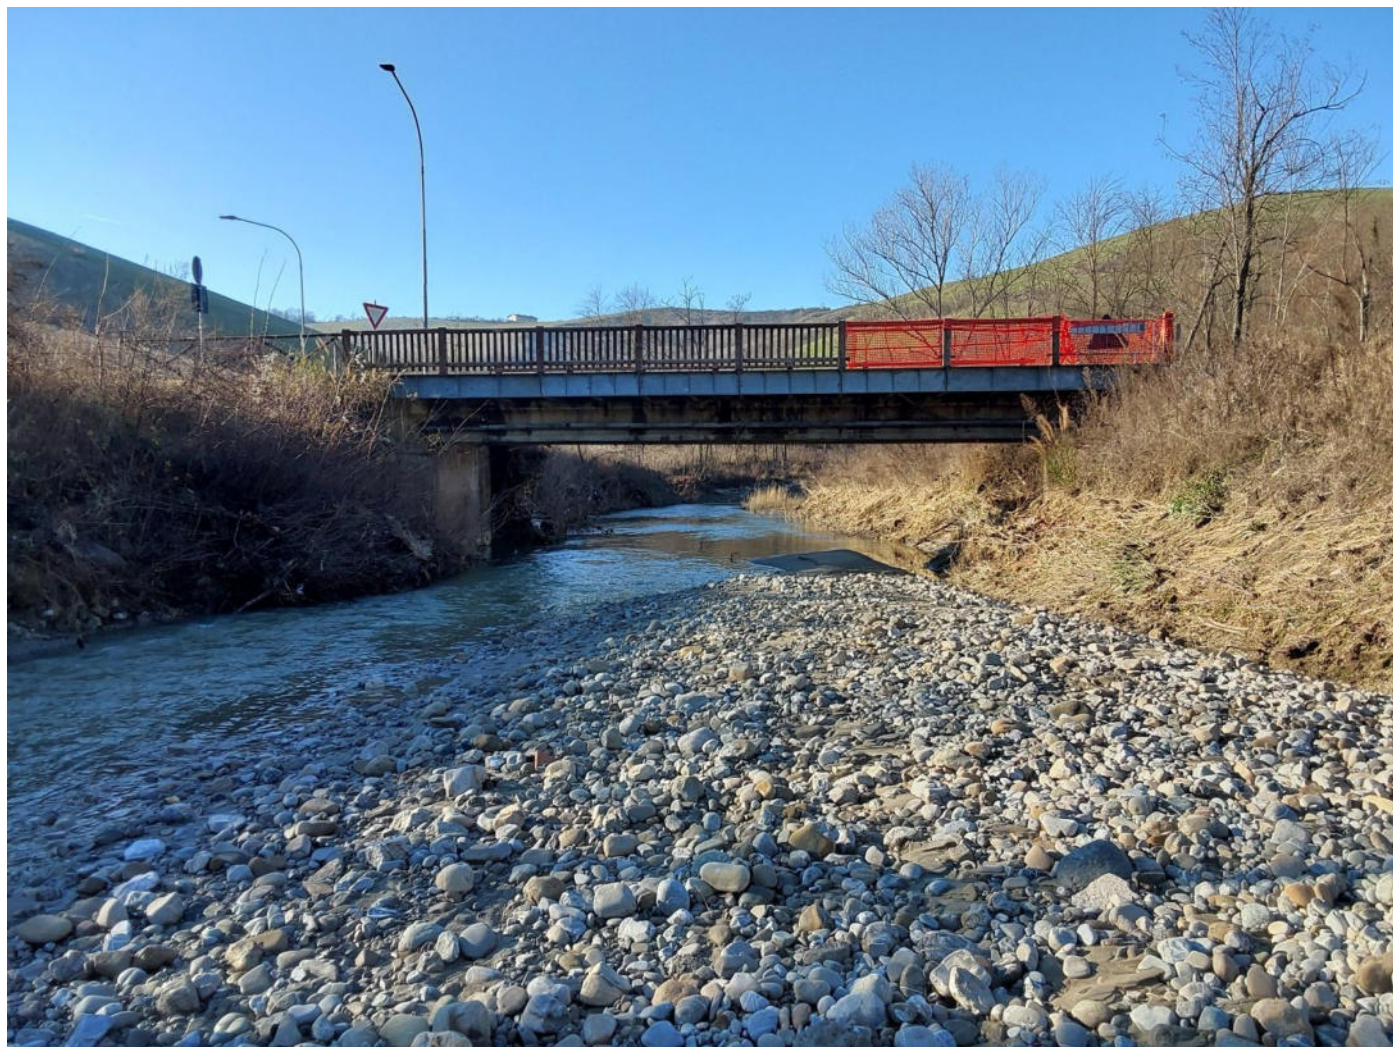
Botteghino di Zocca (Comune di Pianoro)

1. Sedimenti e detriti post piena 12/2025 con  
Riduzione alveo in altezza sotto il ponte
2. Ponte di Via Calvane danneggiato dal **10/2024**
