**Criticità in Val di Zena**  
**Edizione n° 3 (Settembre 2026 appendice 1)**

Documento redatto dal Comitato Val di Zena  
Sede legale Via Zena 119/4 40065 Pianoro (BO)  
E-mail : [comitatovaldizena@gmail.com](mailto:comitatovaldizena@gmail.com)

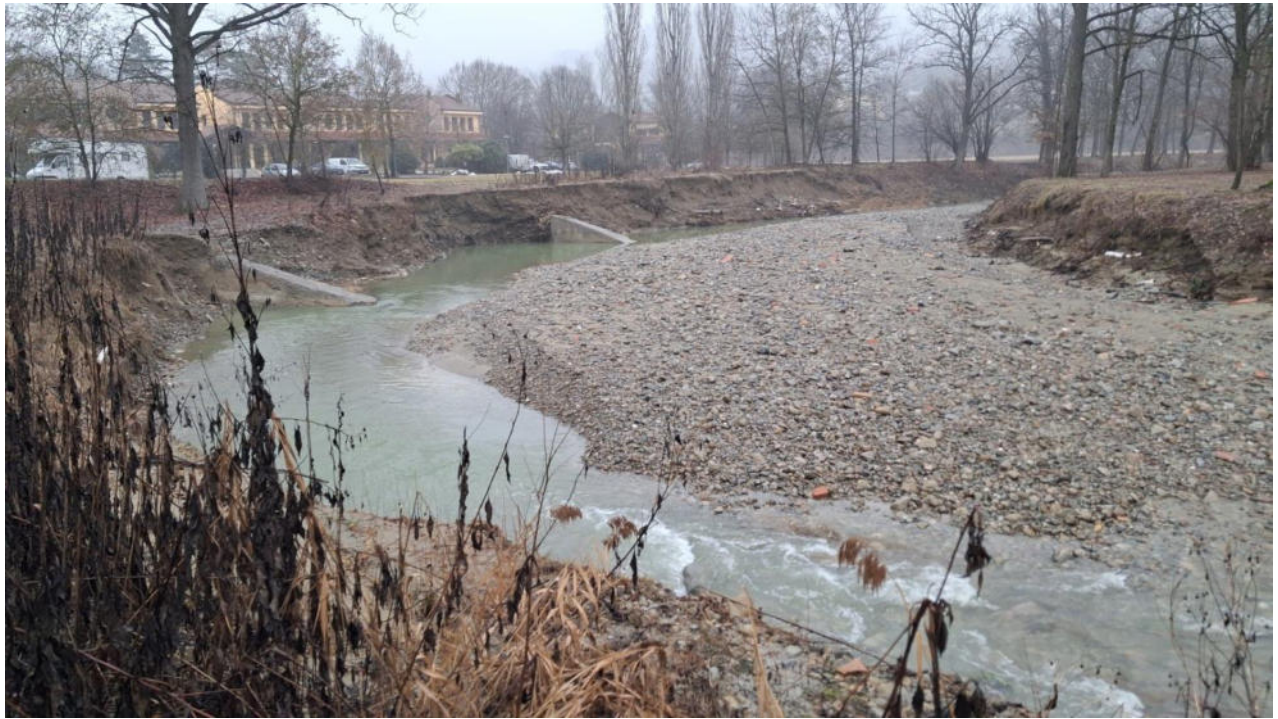
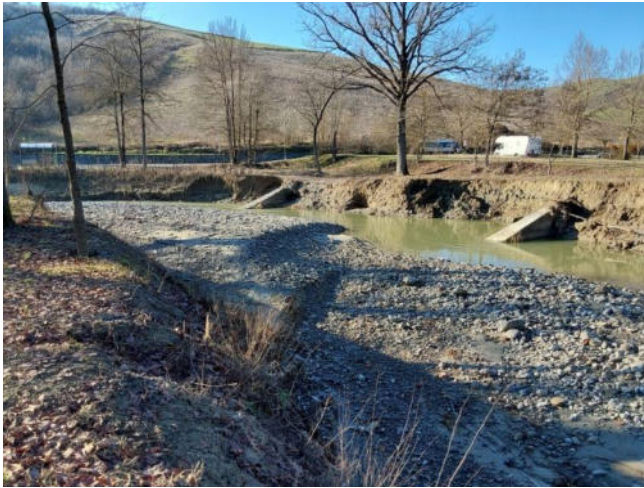
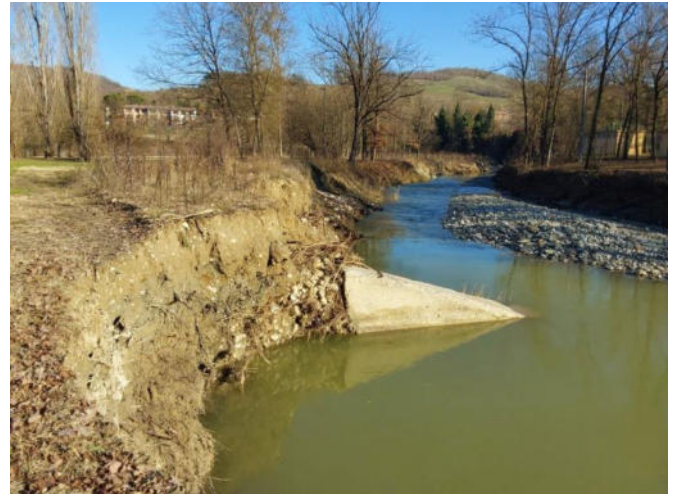
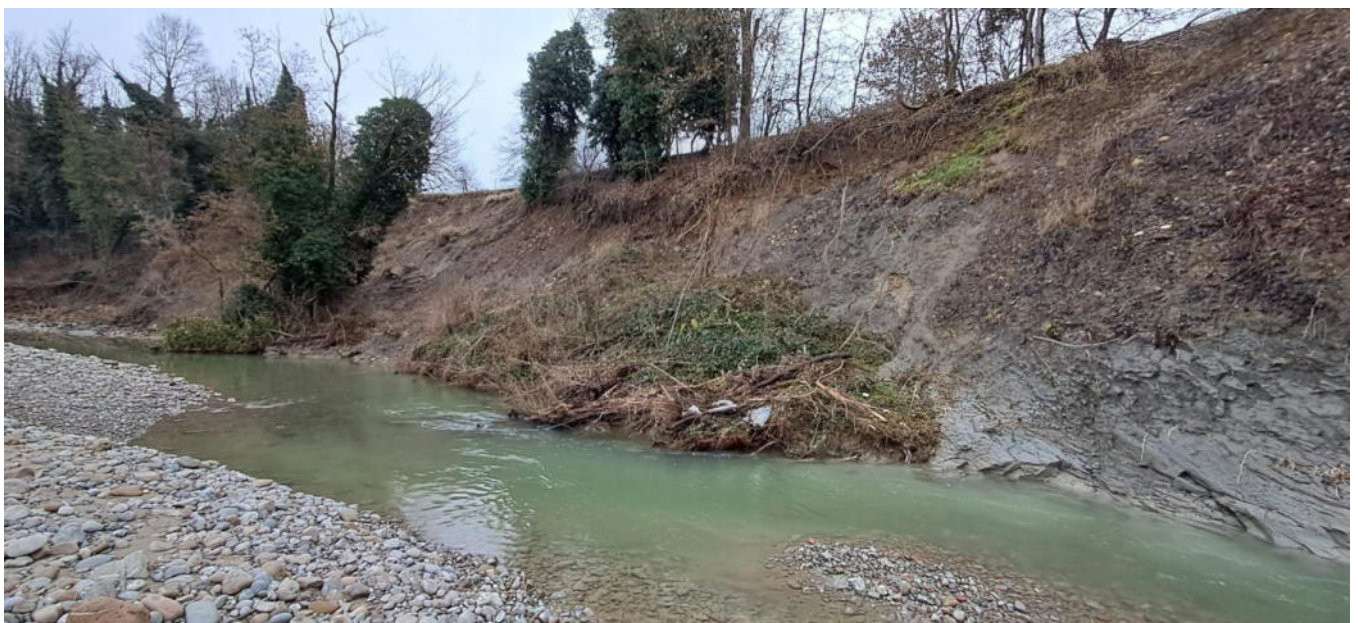
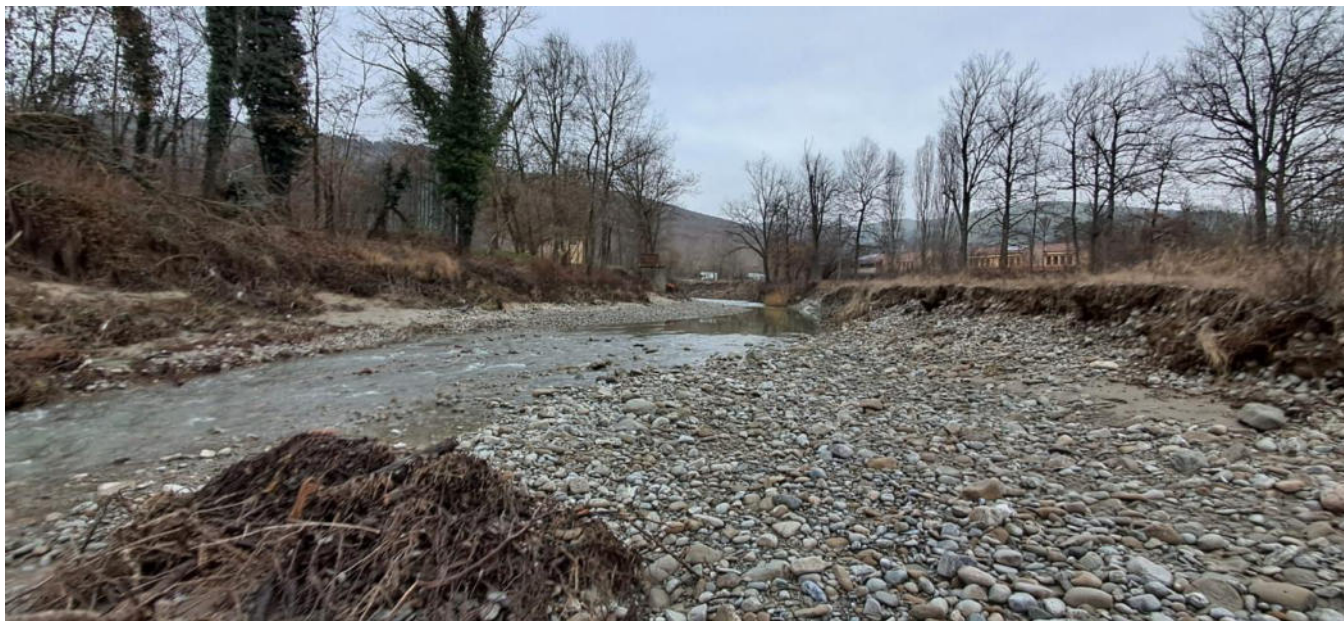
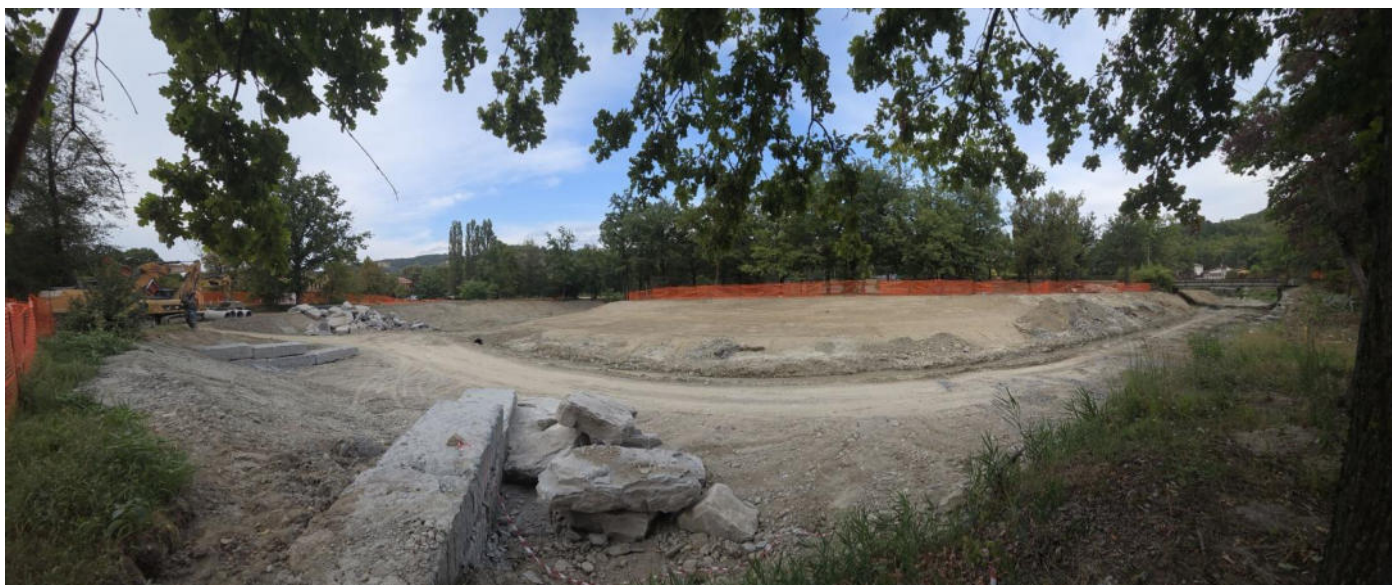
Botteghino di Zocca (Comune di Pianoro)

1. Grandi quantità di sedimenti e detriti post piena 12/2025 su destra orografica Zena
2. Forte erosione spondale su sinistra orografica Zena, post piena **10/2024** e degradata nel 12/2025

**Lavori in esecuzione** (09/2026) Intervento  
Nr. 18867 - Programma Regionale FESR Dell' Emilia  
Romagna 2021-2027

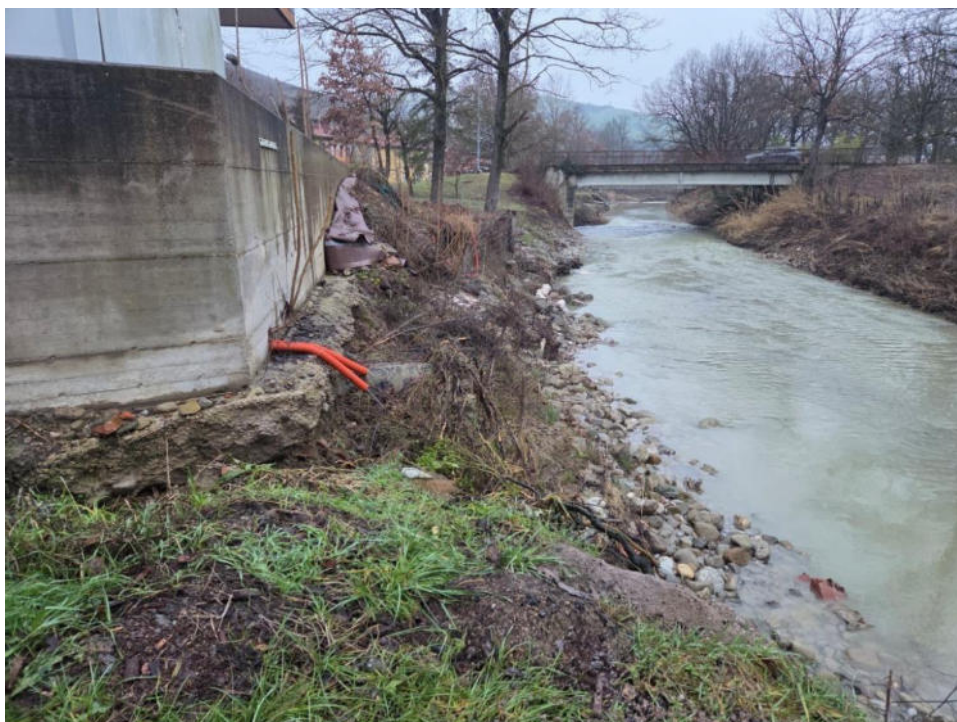
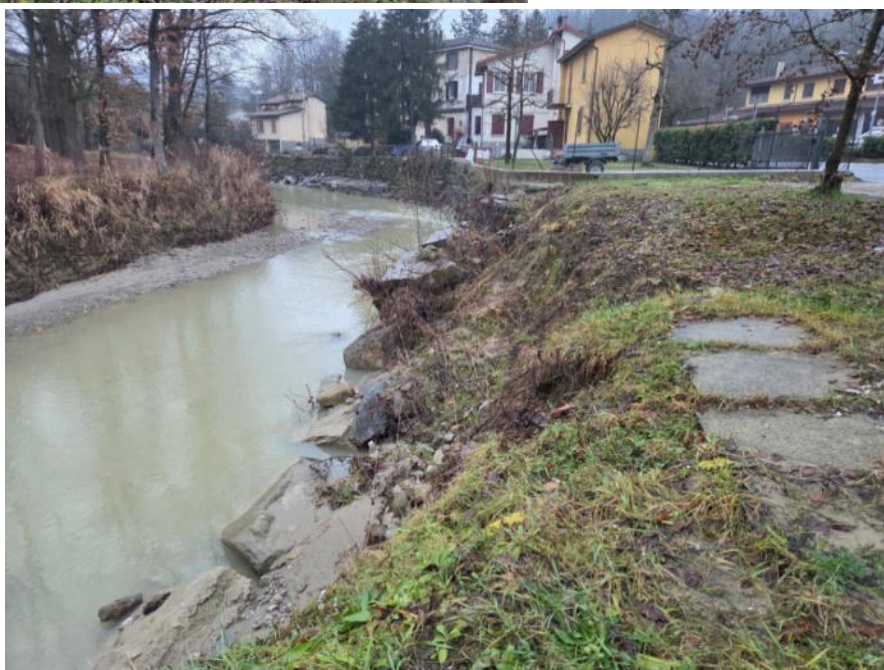
Botteghino di Zocca (Comune di Pianoro)

Forte erosione spondale su sinistra orografica Zena, post piena **10/2024** e 12/2025 in abitato di Botteghino

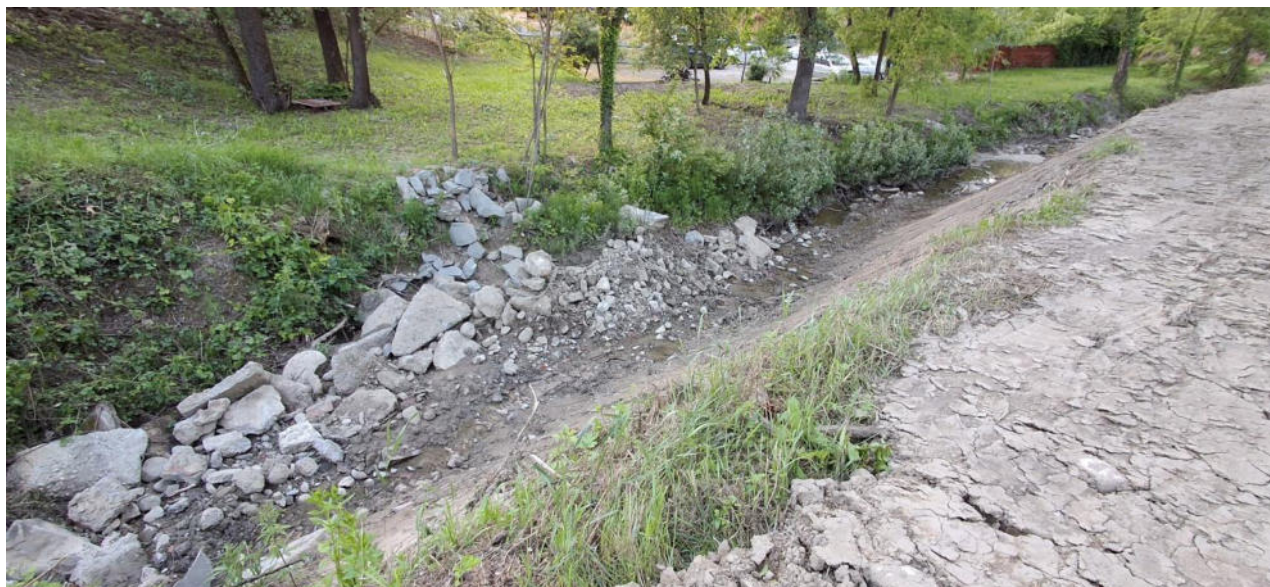
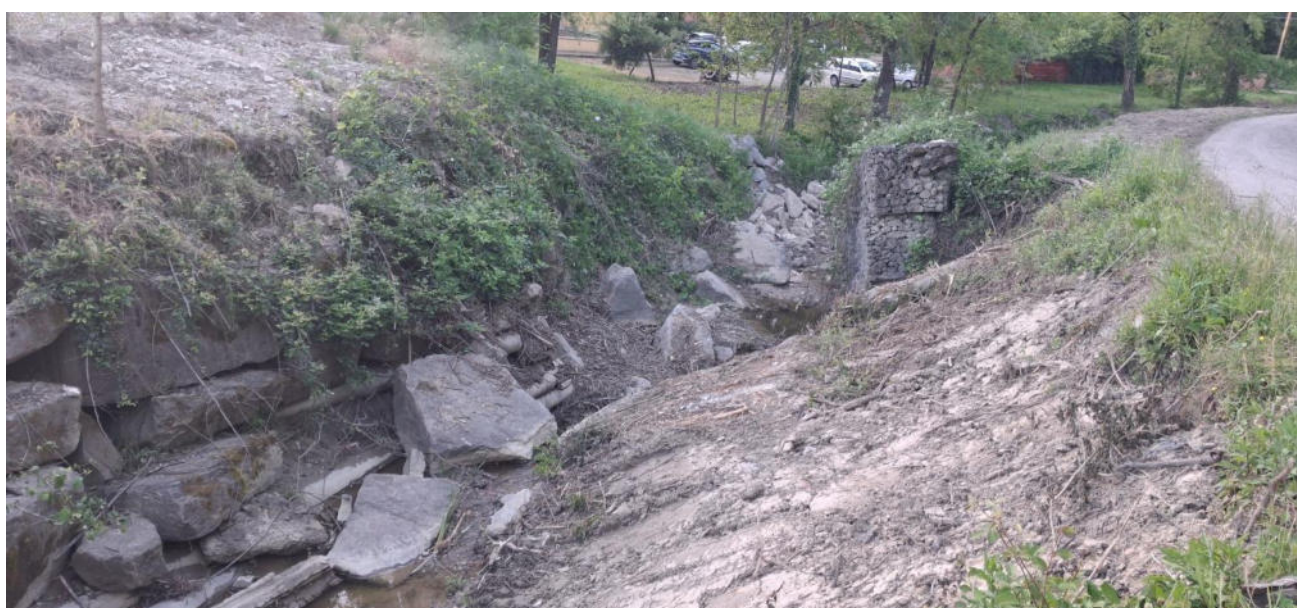
Loc. Fornace, Comune di Pianoro  
LatLong 44.38145065 11.38269234  
Rilievo del 05/2026  
Rilievo del 09/2026

Argine riverso sull'alveo del Rio Laurenziano in  
prossimità di Loc. Fornace, post piena **10/2024**

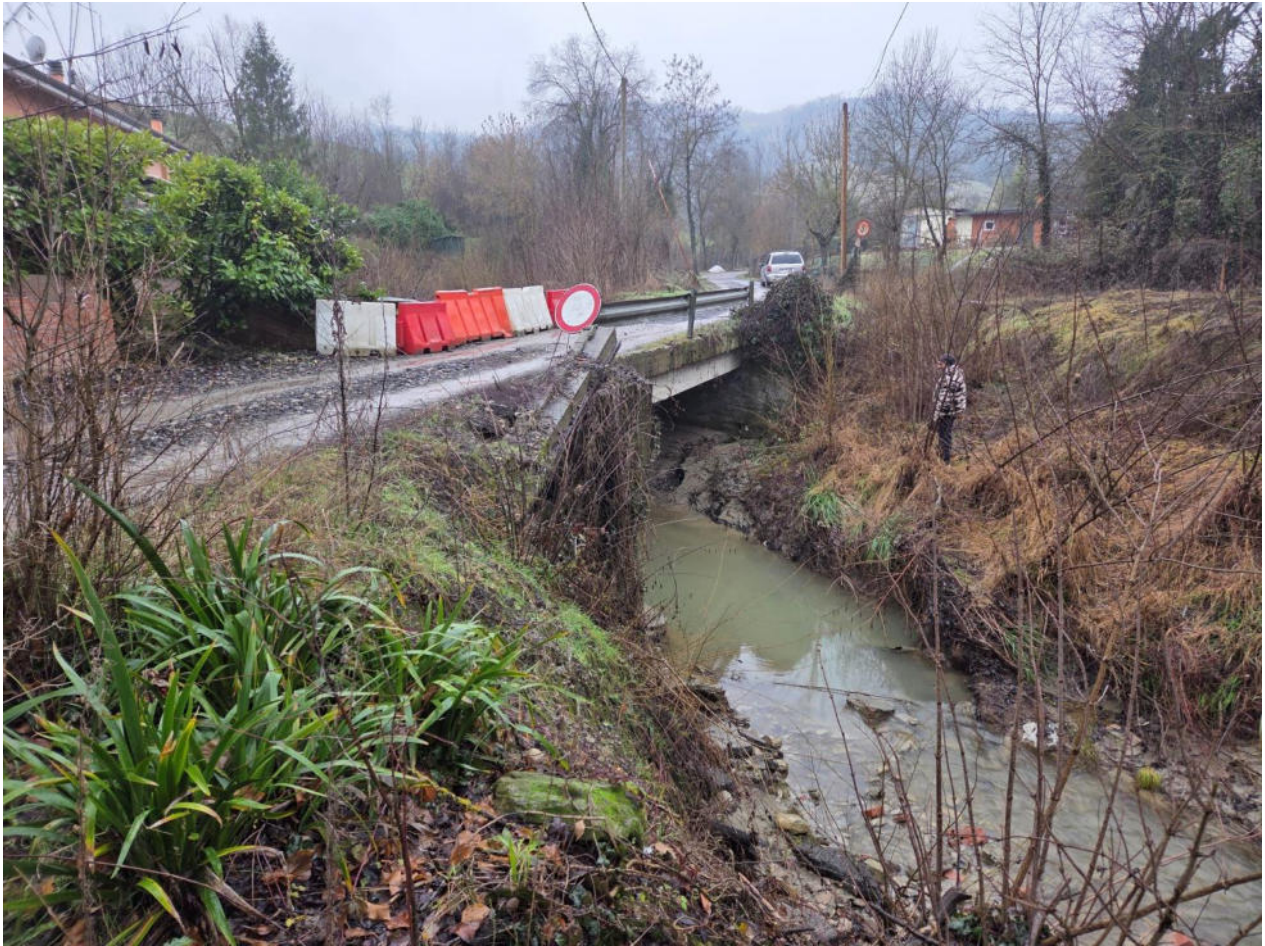
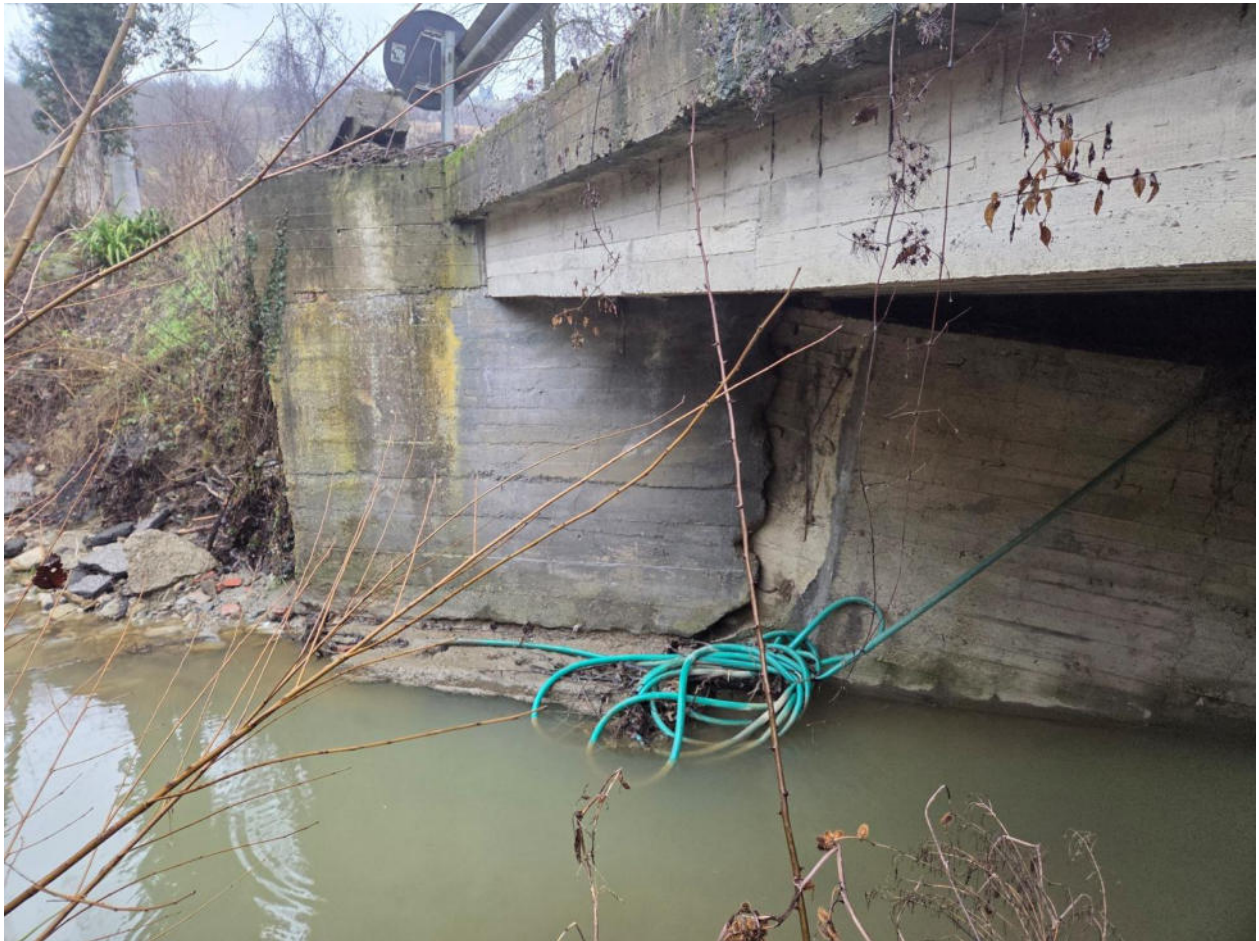
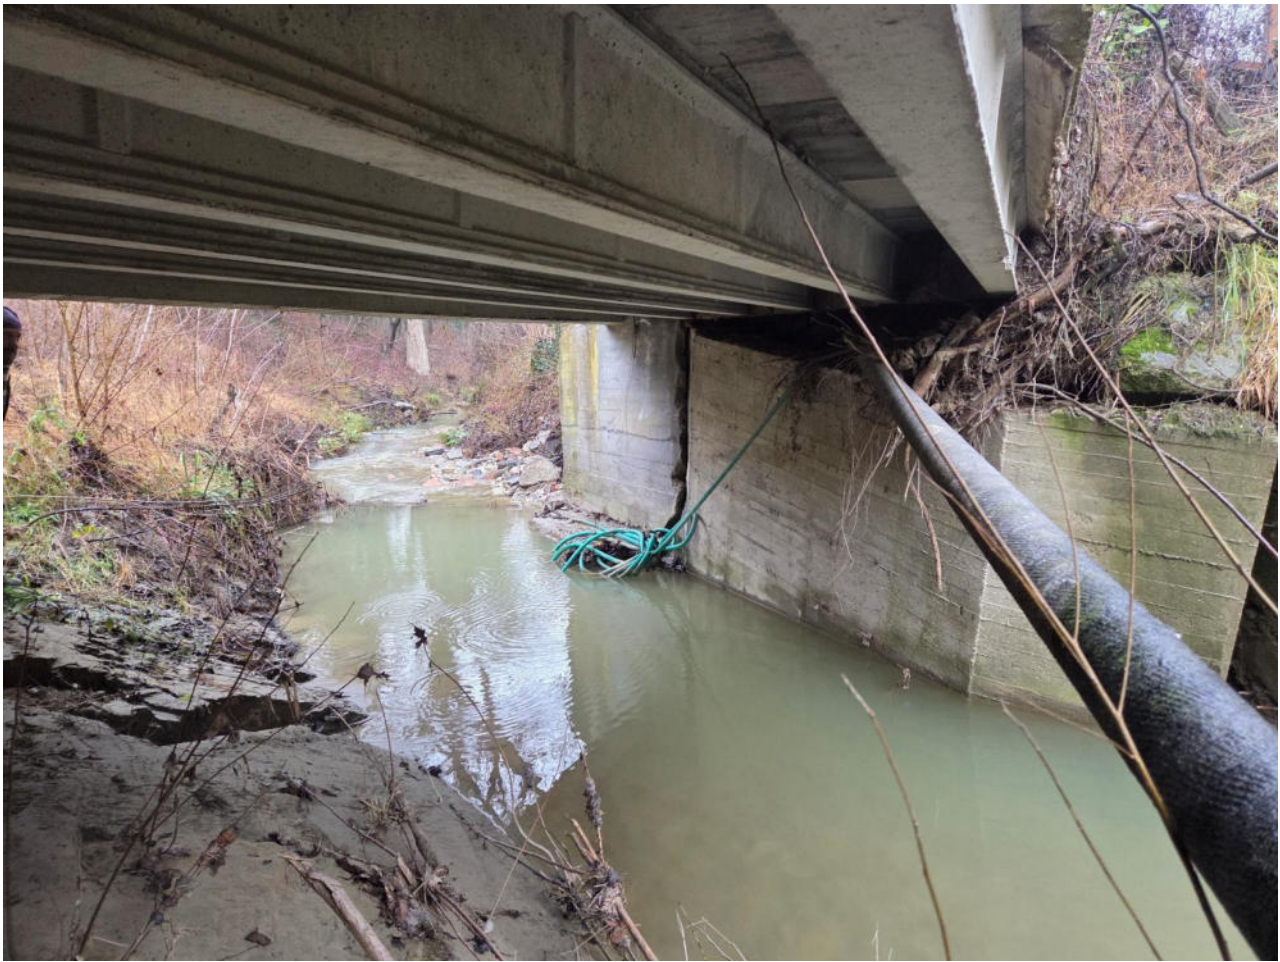
Loc. Fornace, Comune di Pianoro  
 LatLong 44.38221359 11.38212299  
 Rilievo del 01/2026  
 Rilievo del 05/2026  
 Rilievo del 09/2026

Ponte dissestato e lesionato sul Rio Laurenzano in  
prossimità del Rio di Gorgognano, post piena **10/2024**

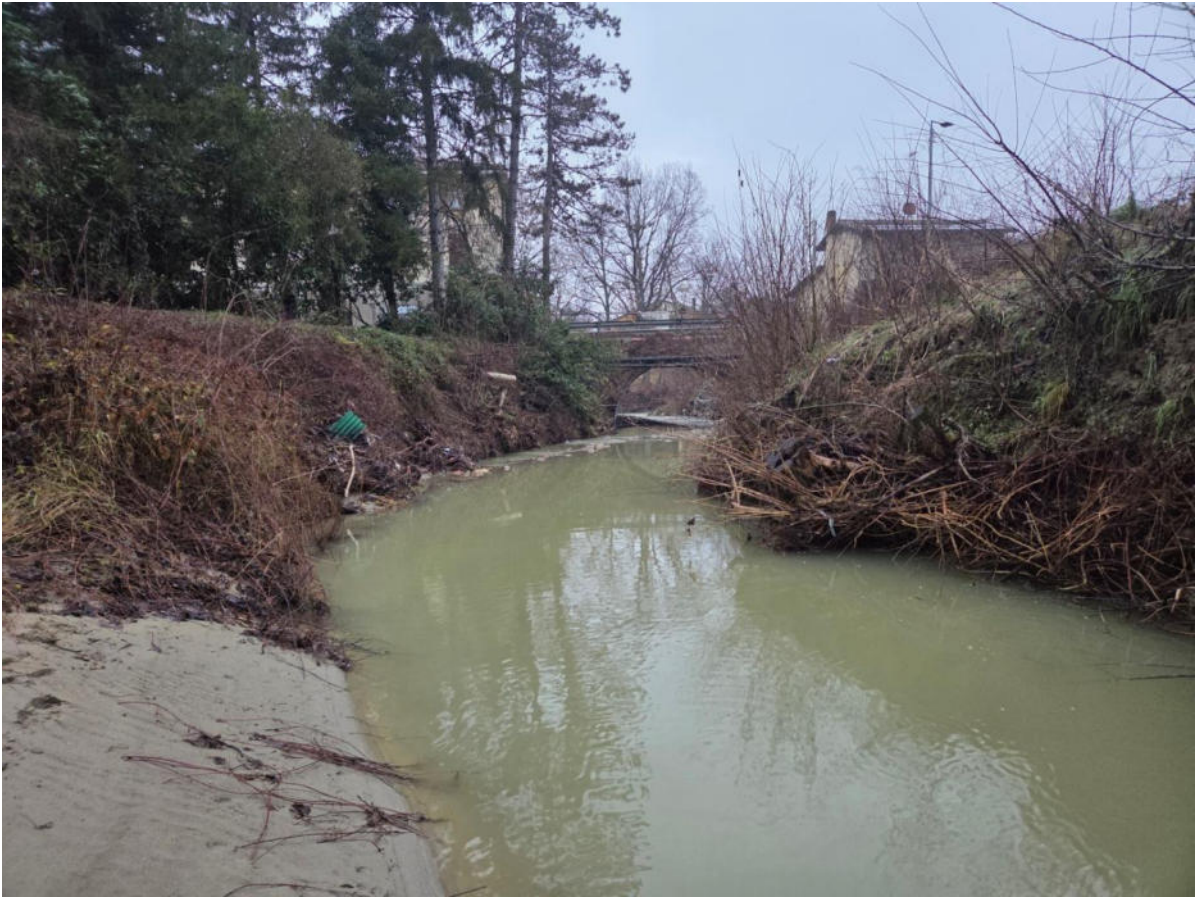
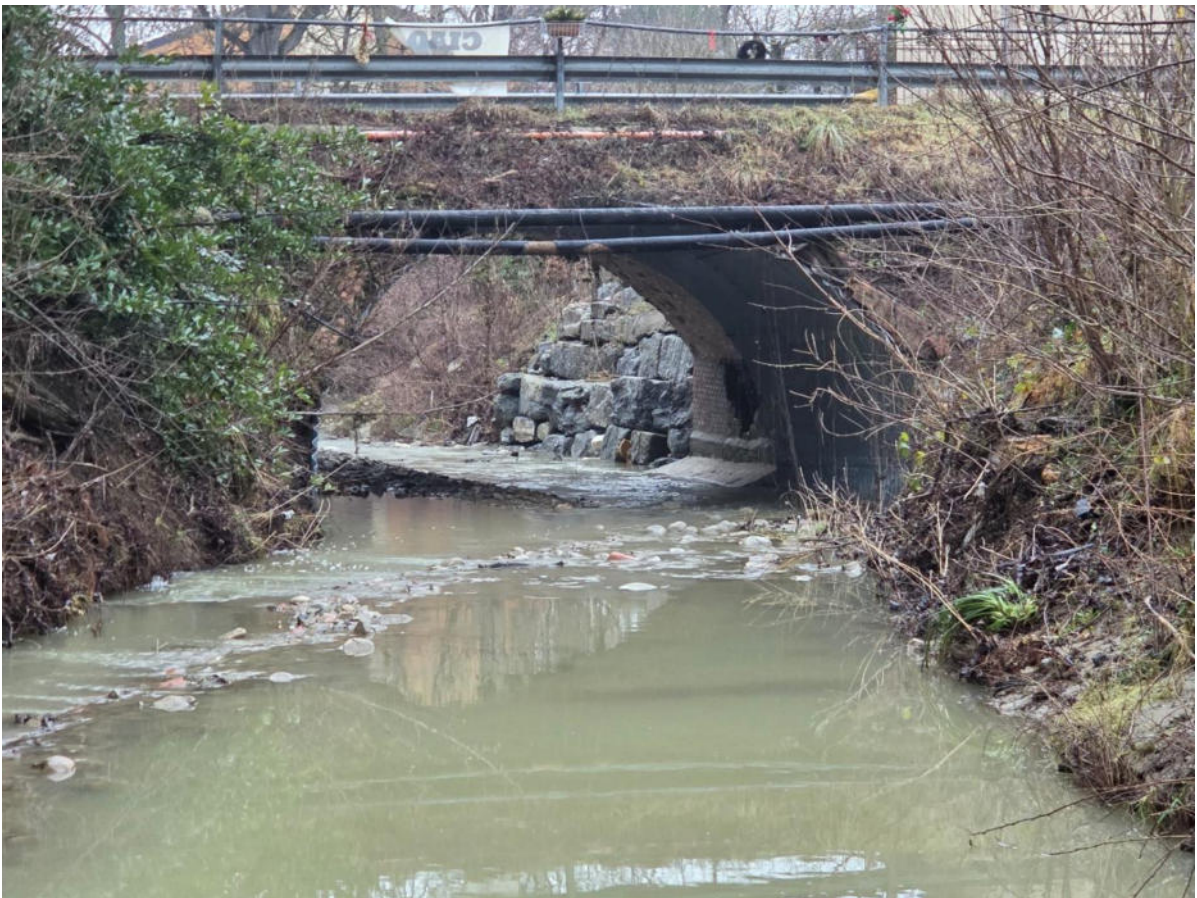
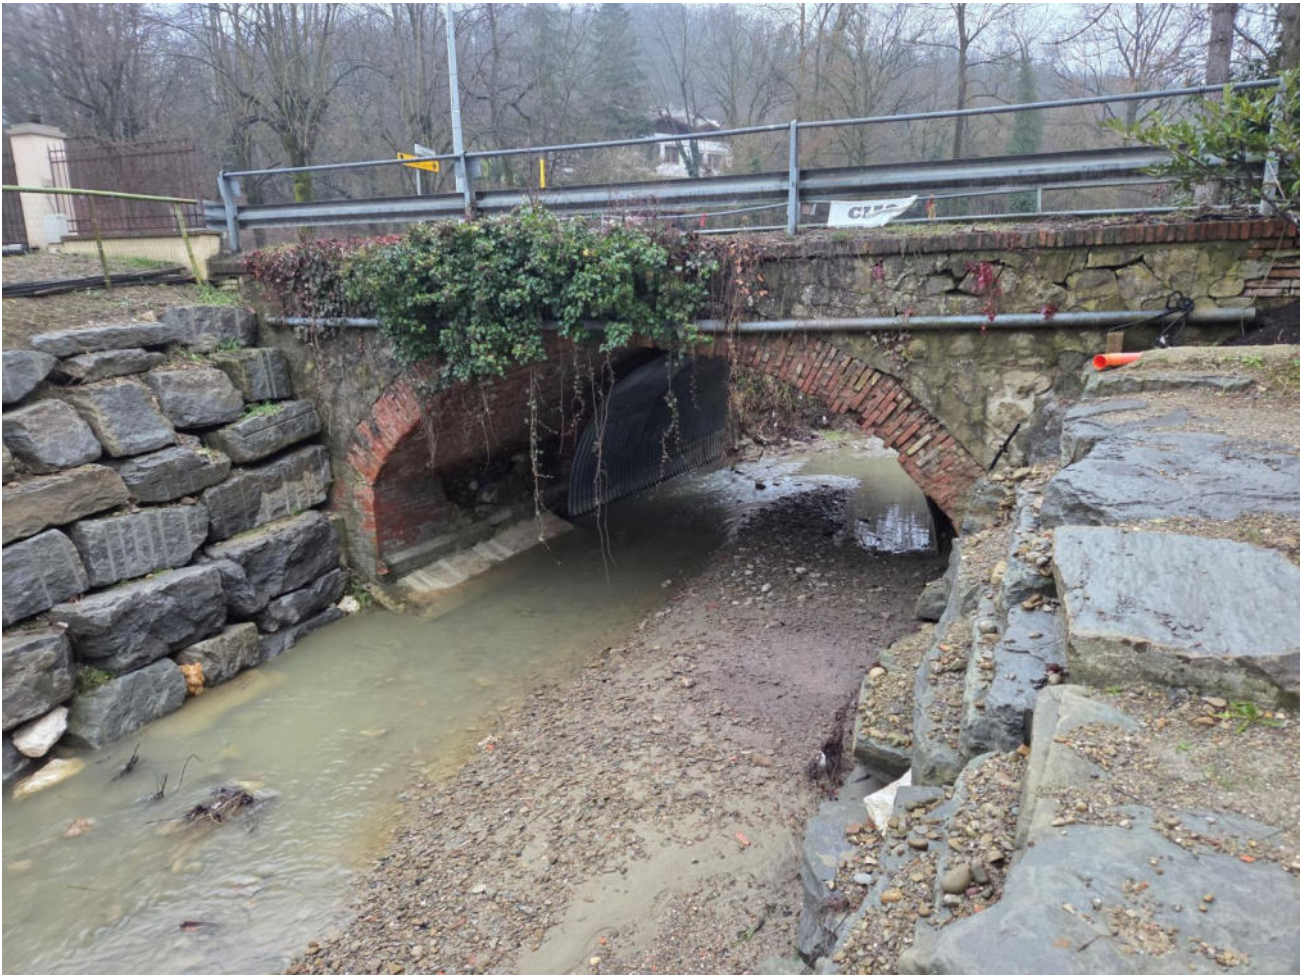
Botteghino di Zocca, Comune di Pianoro  
 LatLong 44.39730072 11.39441586 Km 6,9

1. Erosione spondale in alveo e sulle sponde del Rio Laurenzano (Comune Pianoro)
2. Detriti arborei in alveo e sulle sponde del Rio Laurenzano (Comune Pianoro)
3. Evidenti danneggiamenti del ponte sulla Sp36 sul Rio Laurenzano post piena **10/2024** (città Metropolitana)

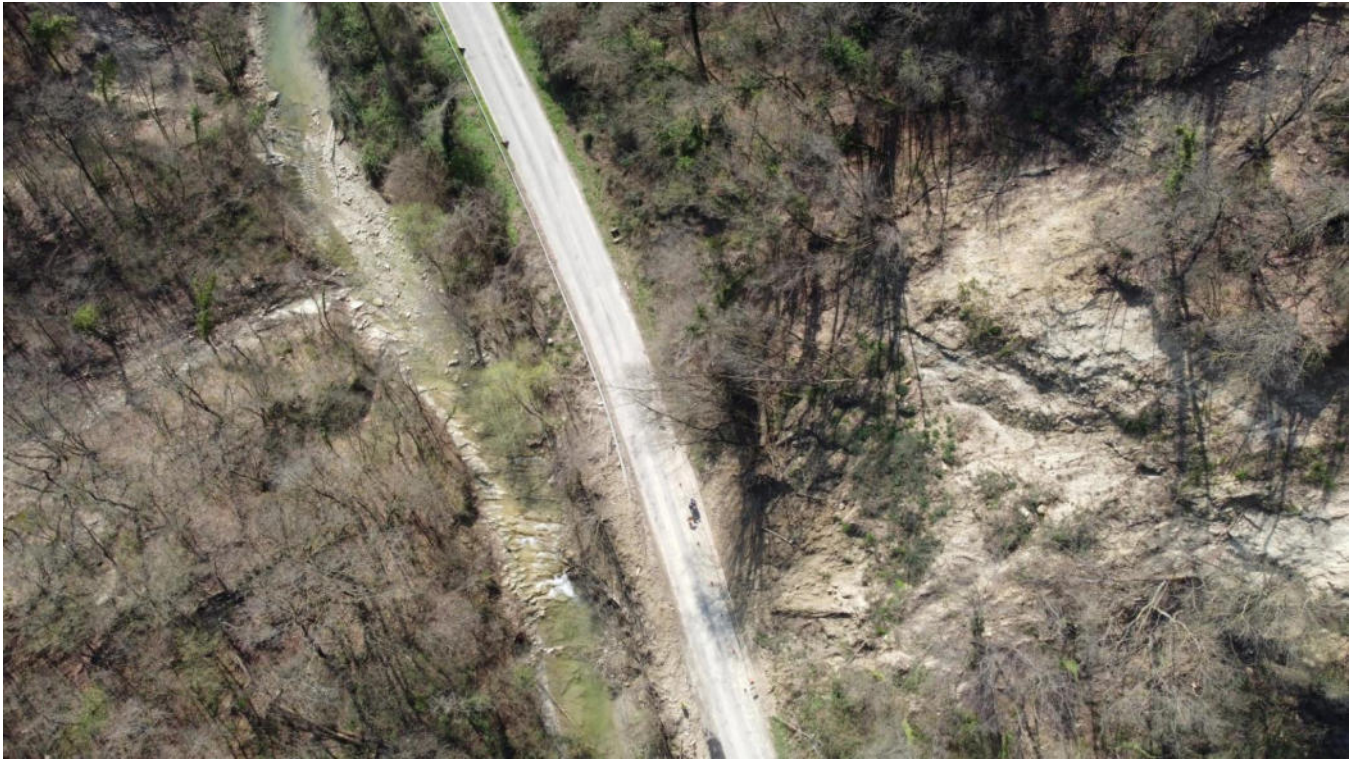
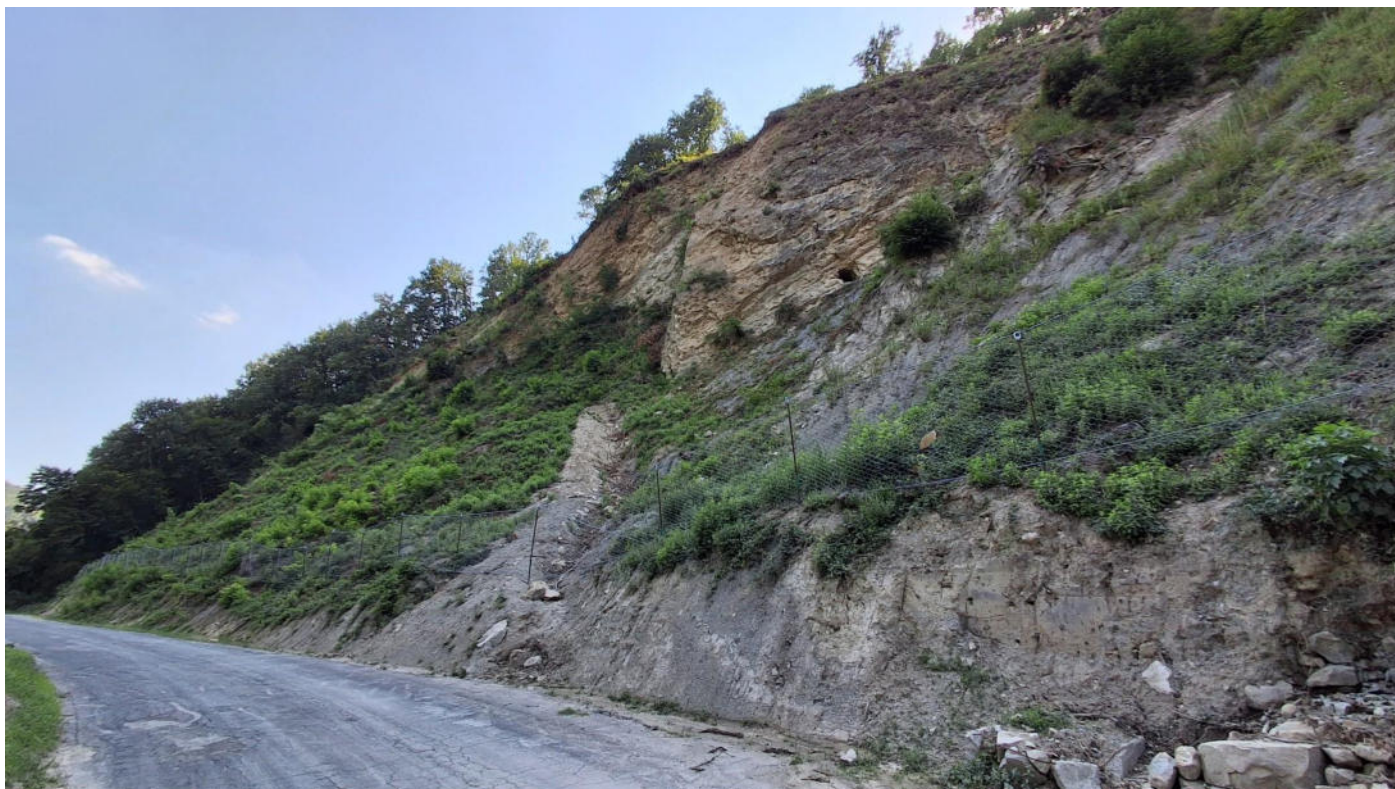
Comune di Pianoro

Movimento franoso incombente su Sp36 e su Zena post piena **05/2023**

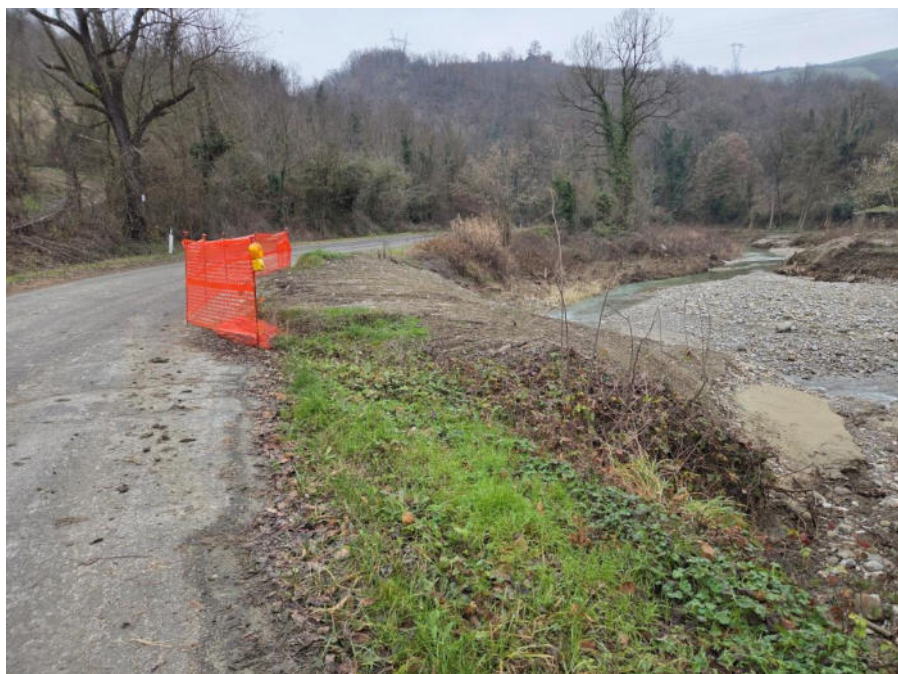
Comune di Pianoro

1. Dissesto stradale Sp36 post piena **10/2024**
2. Erosione spondale in parte recuperata

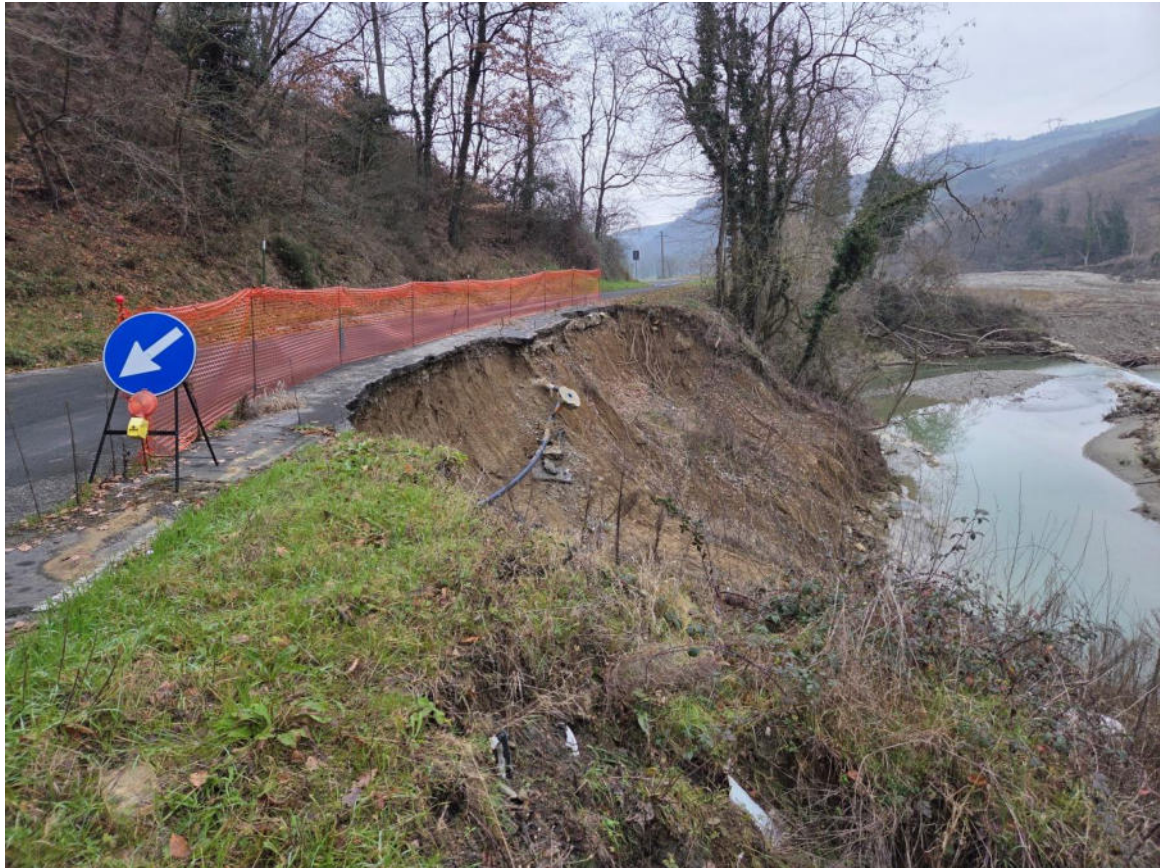
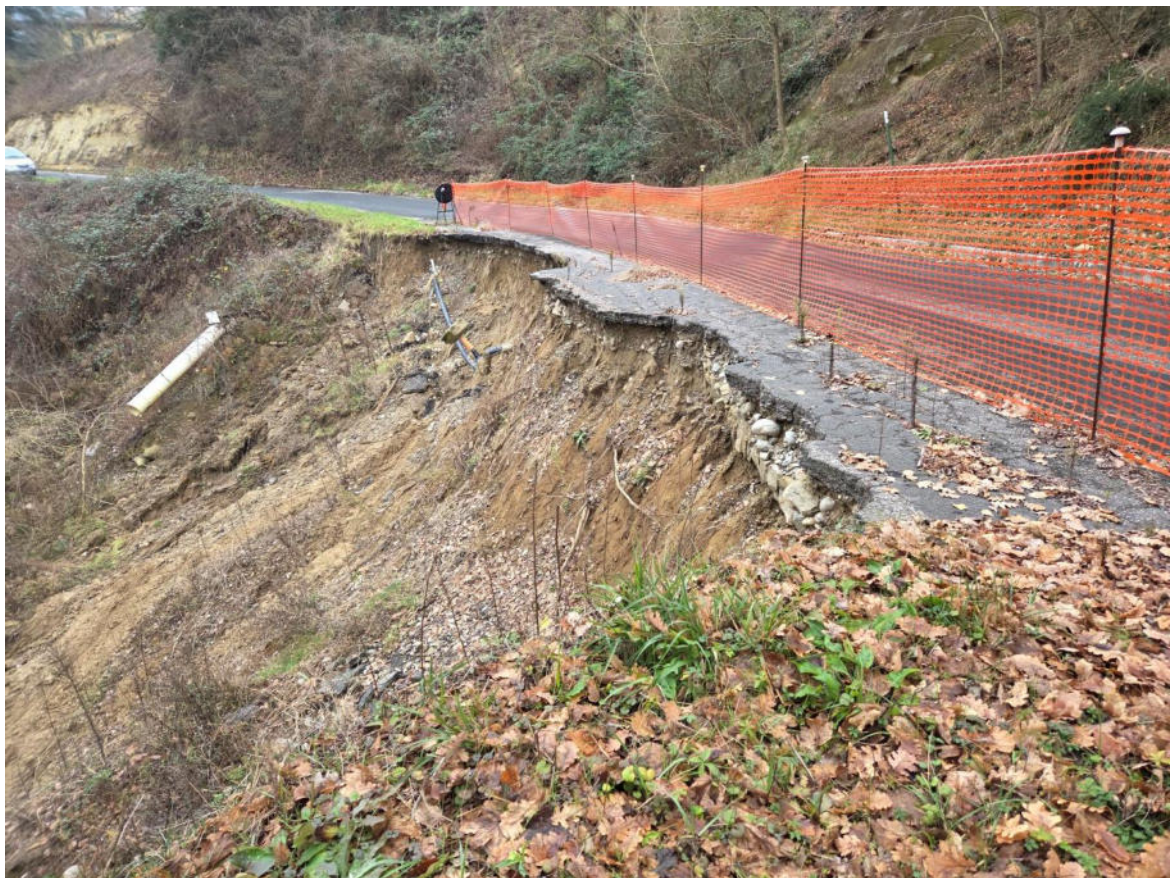
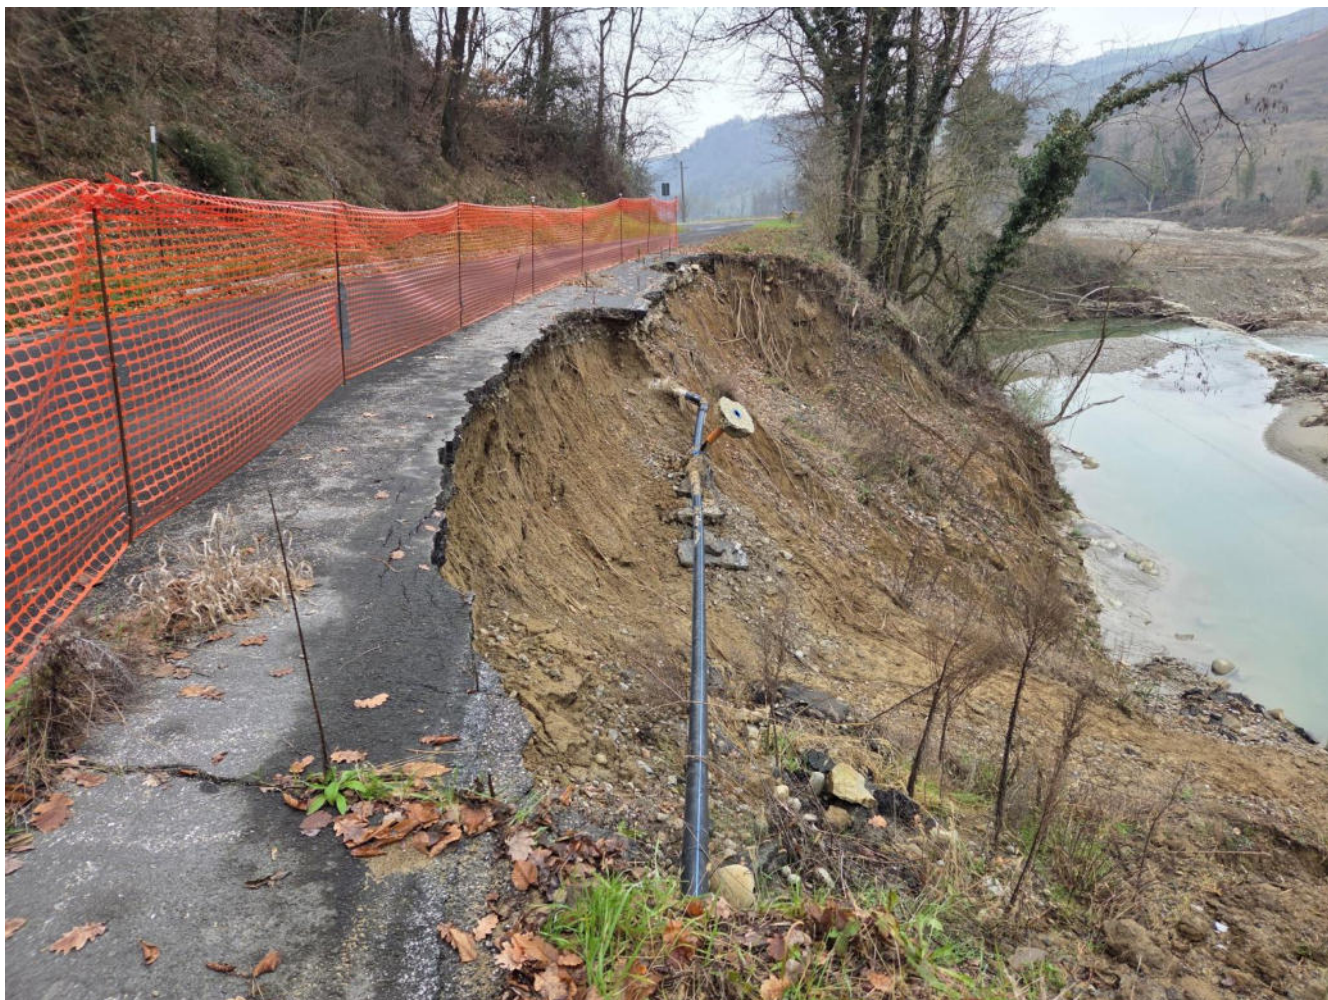
Comune di Pianoro  
LatLong 44.36528778 11.40182877 Km 11,6  
Rilievo del 01/2026  
Rilievo del 05/2026  
Rilievo del 09/2026

Grave erosione spondale e stradale Sp36, post piena  
12/2025  
in degrado dal **10/2024**

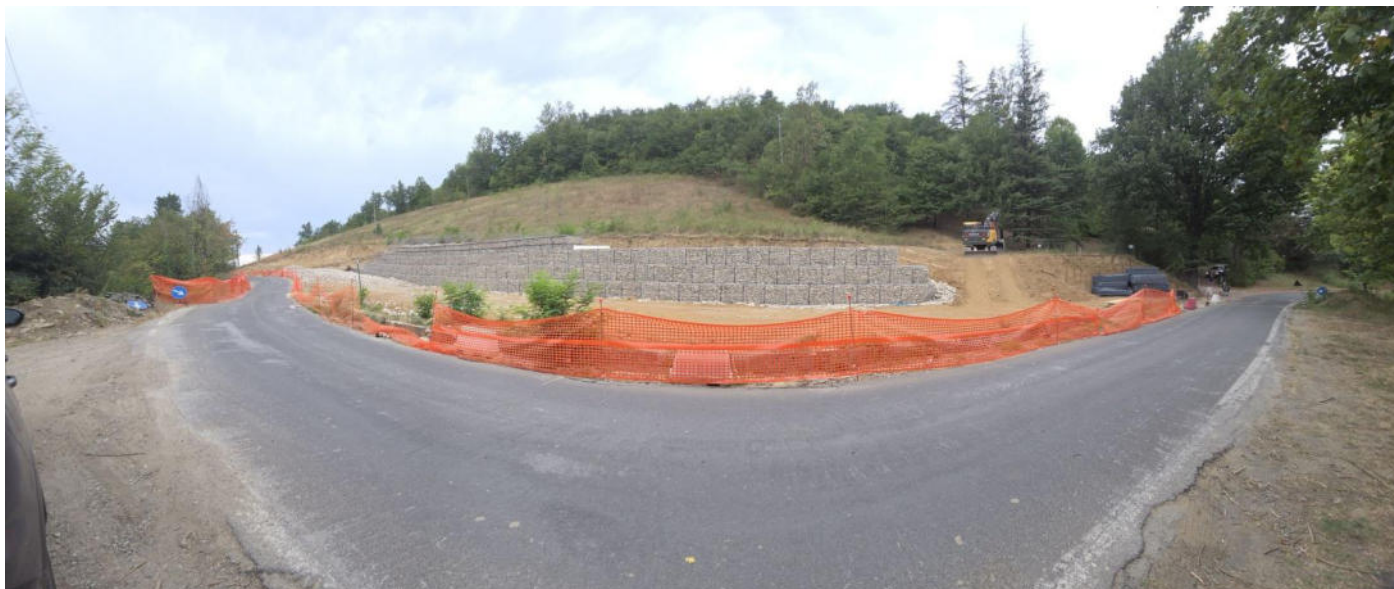
Comune di Pianoro

Nota erosione spondale e stradale post piena **05/2023**,  
Sp36

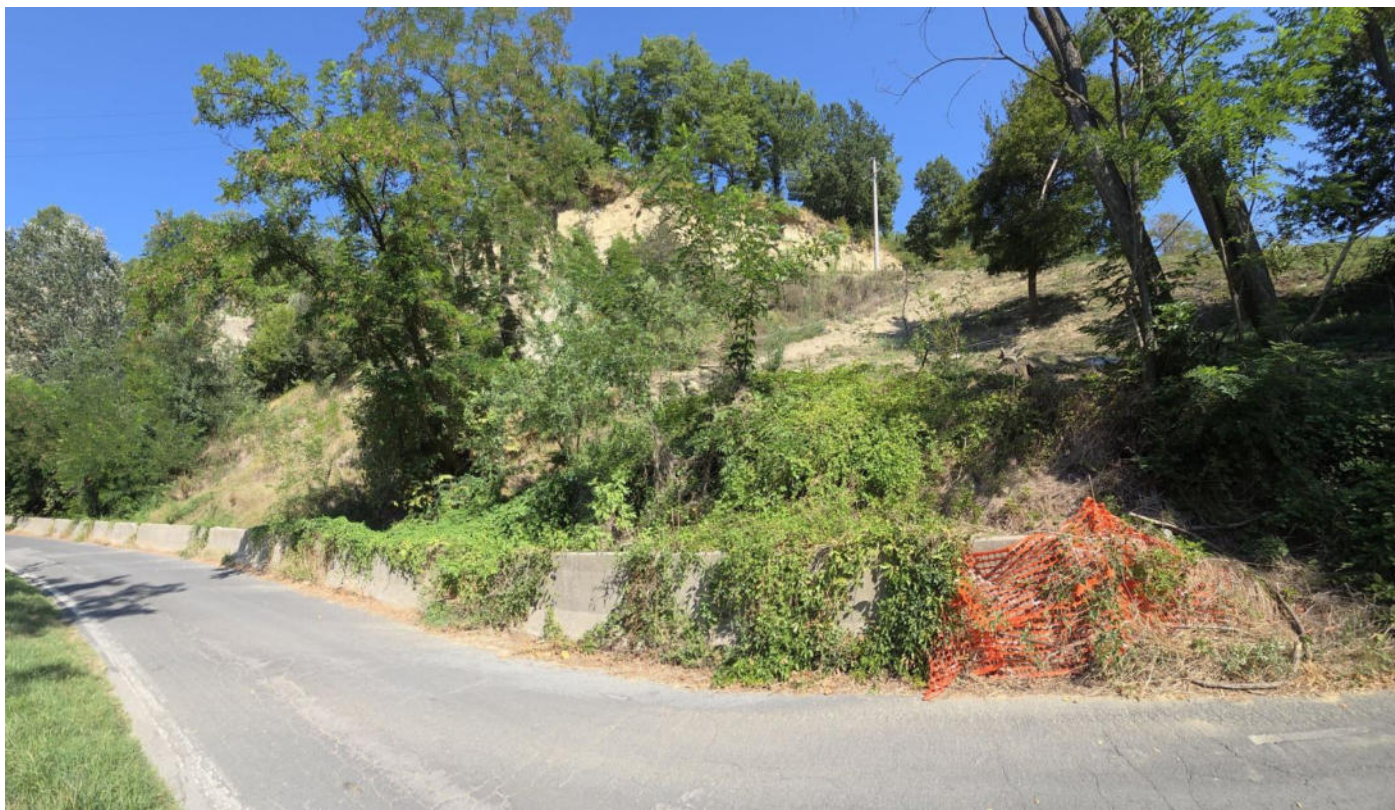
Comune di Pianoro

Nota frana sulla SP36 ANTE piena **05/2023**.
