**Criticità in Val di Zena**  
**Edizione n° 3 (Settembre 2026 appendice 1)**

Documento redatto dal Comitato Val di Zena  
Sede legale Via Zena 119/4 40065 Pianoro (BO)  
E-mail : [comitatovaldizena@gmail.com](mailto:comitatovaldizena@gmail.com)

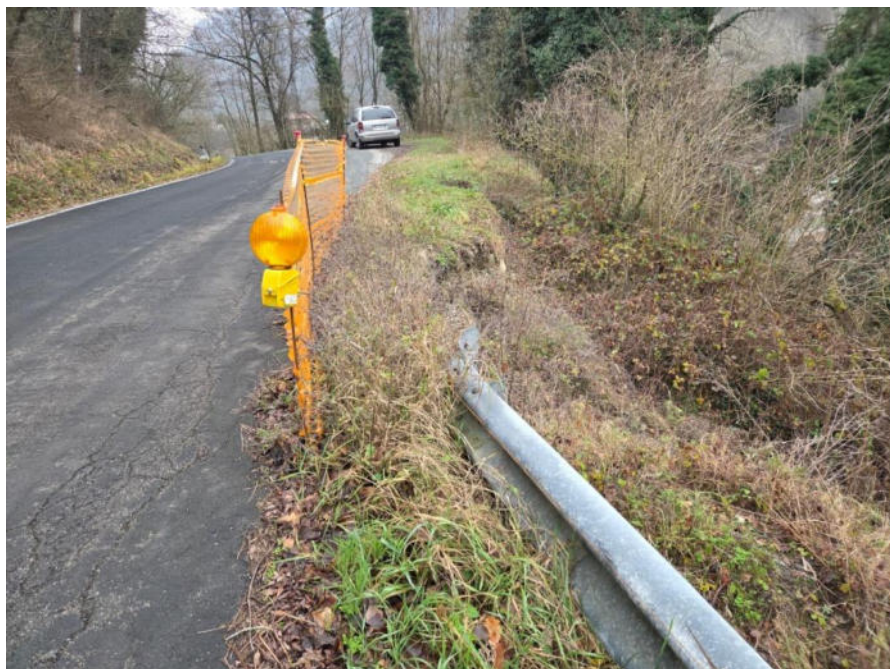
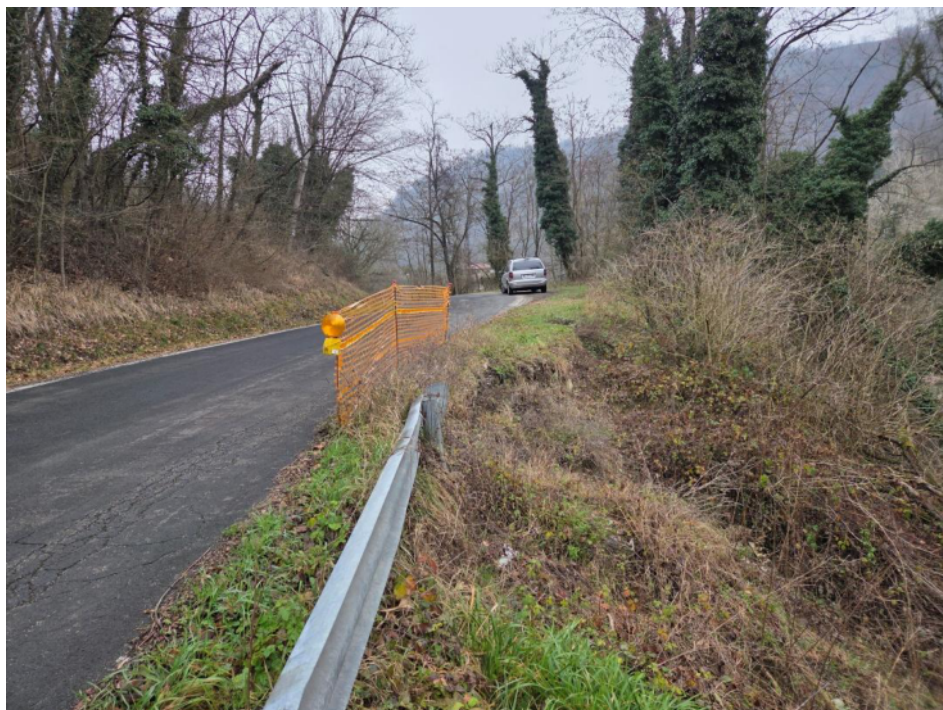
Comune di Pianoro

## Erosione stradale Sp36

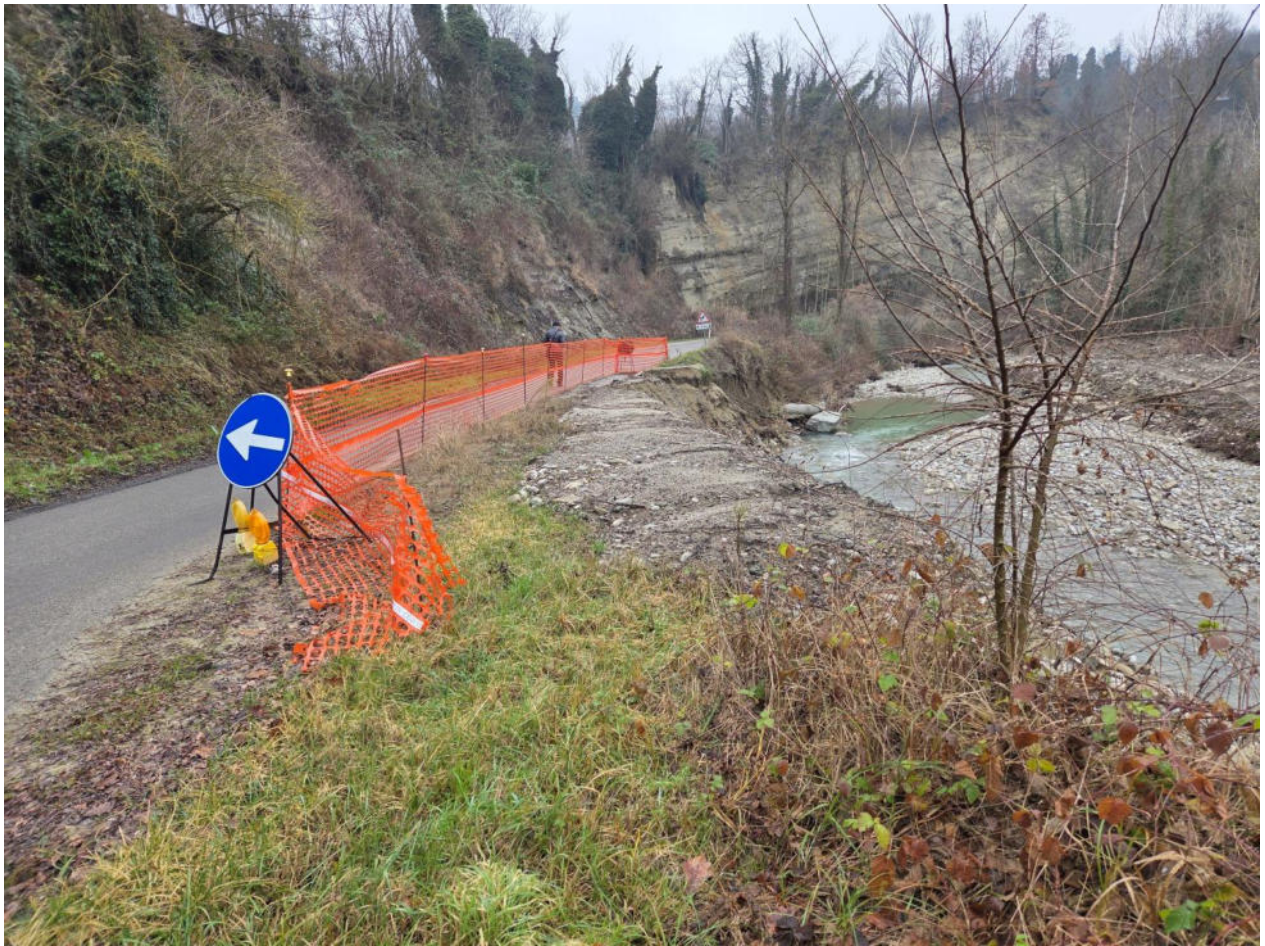
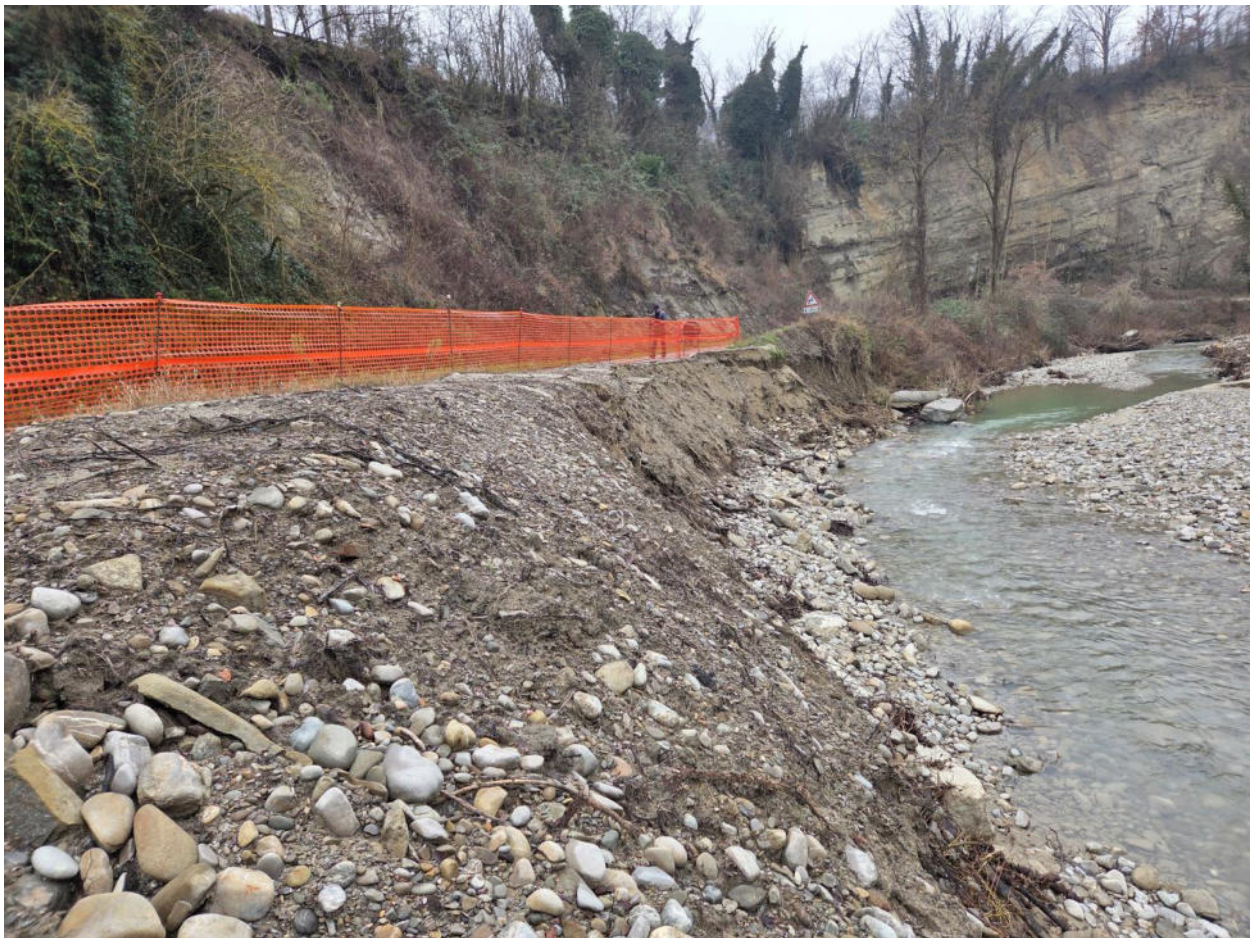
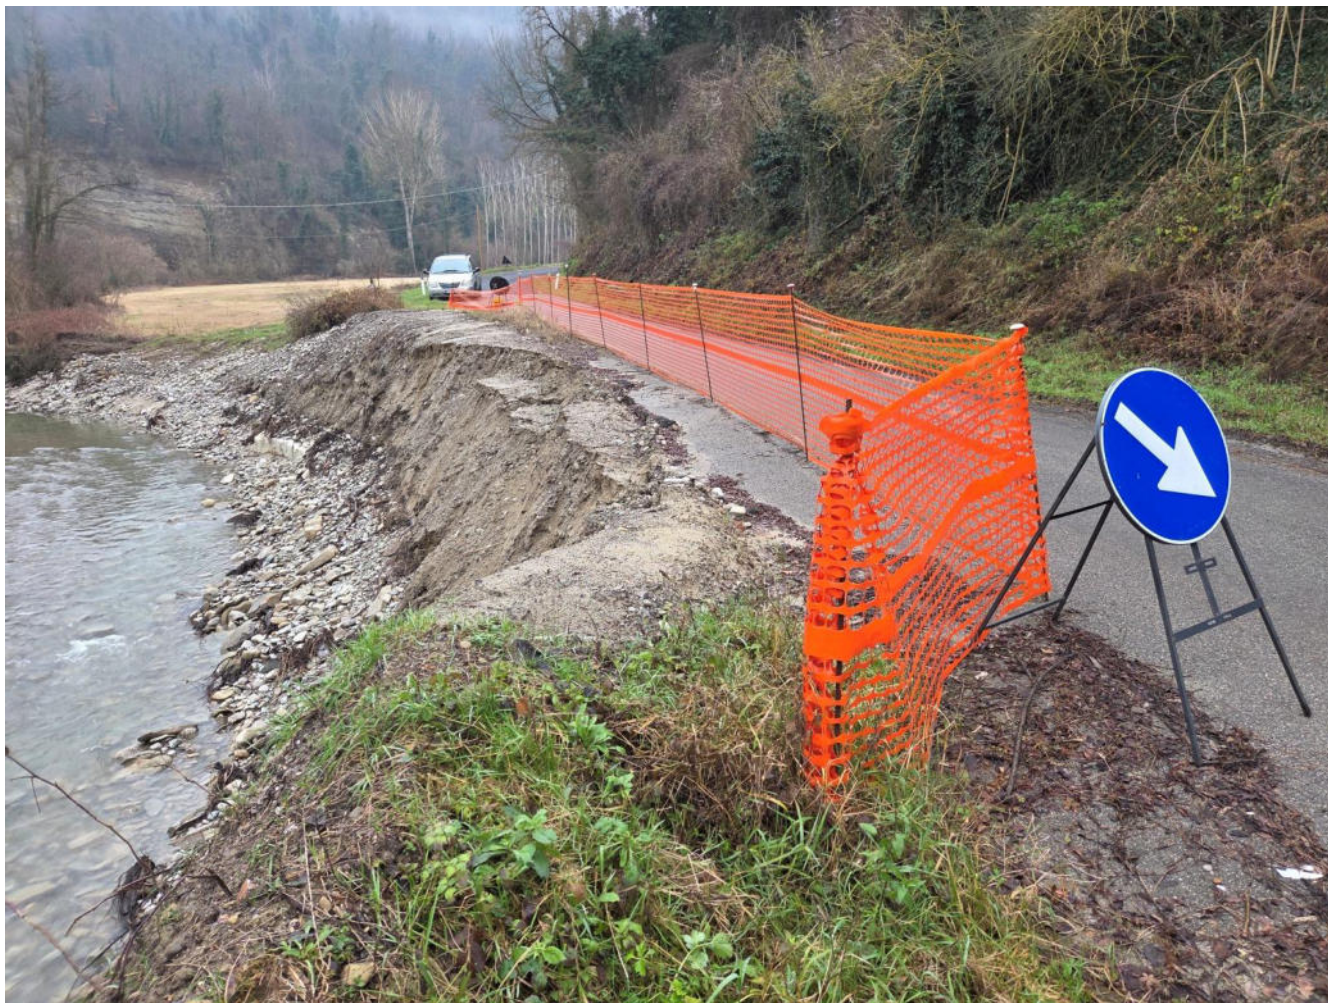
Comune di Pianoro

# Erosione spondale e stradale Sp36 post piena **10/2024**

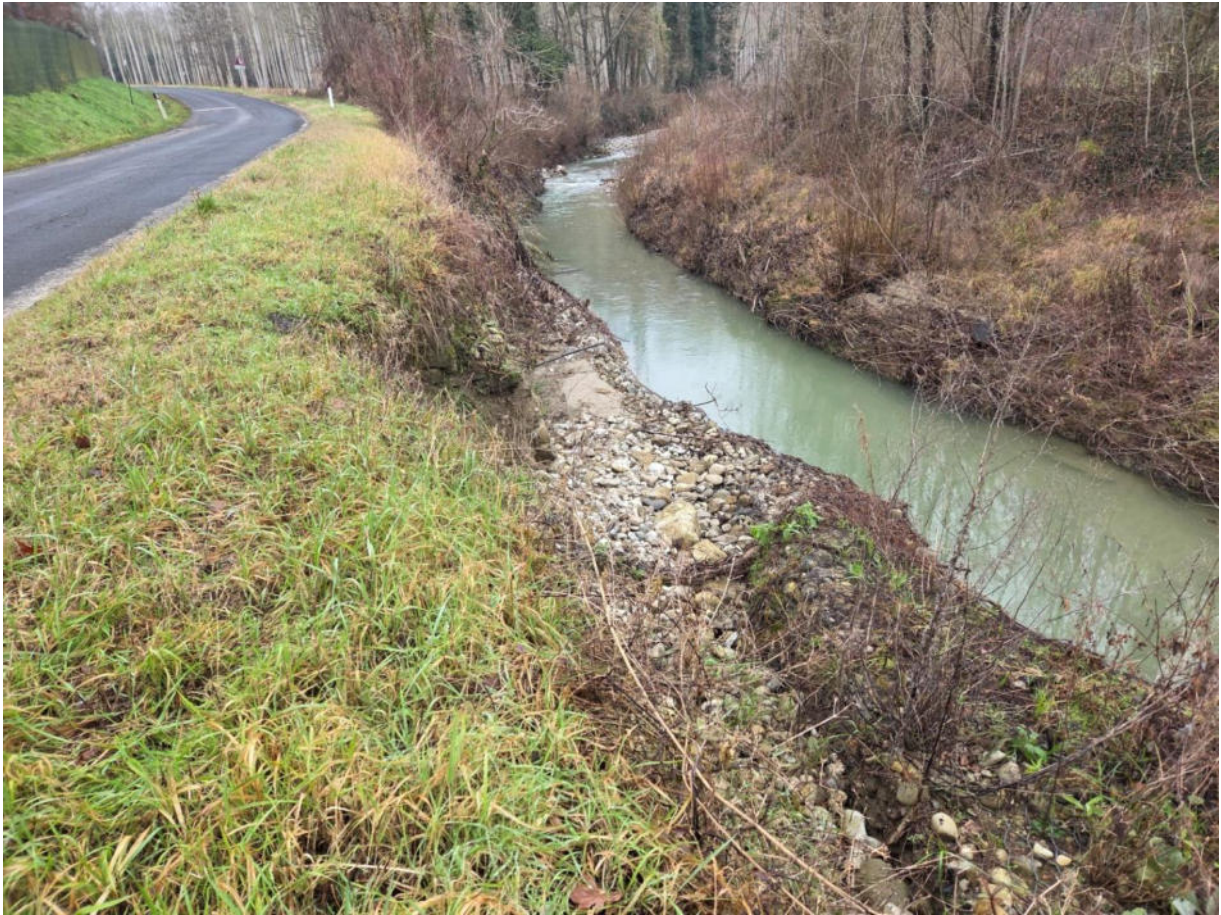
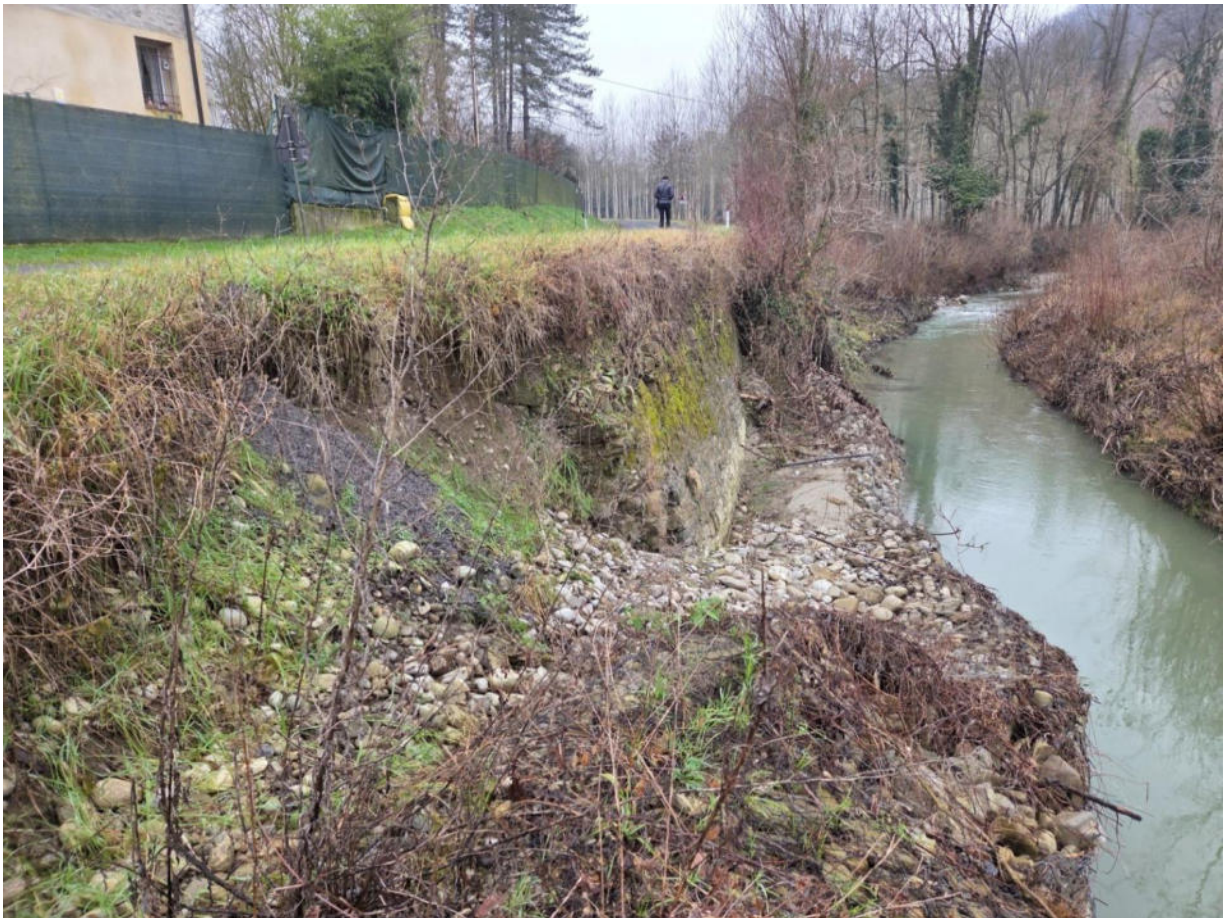
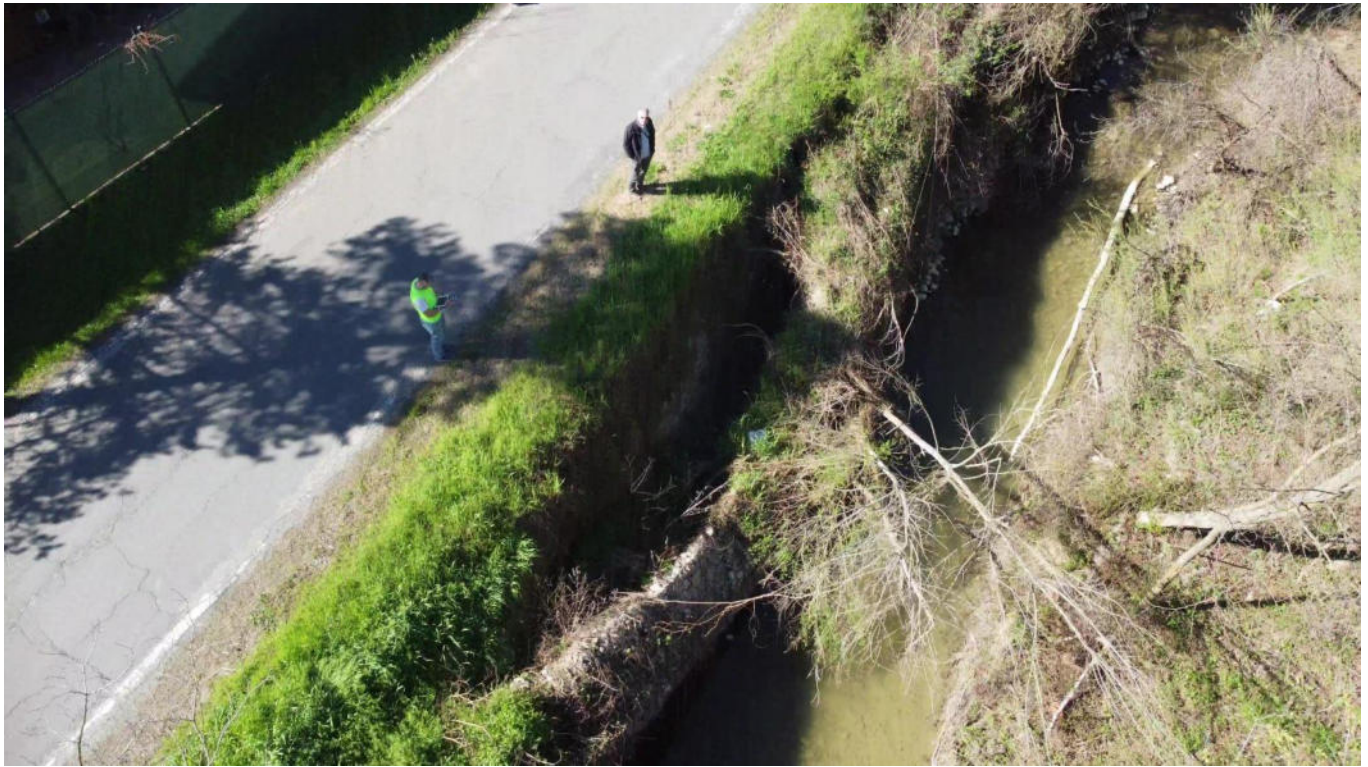
Loc. Mulino della Sega (Comune di Pianoro)  
 LatLong 44.35288239 11.38512707 Km 14,1  
 Rilievo del 01/2026  
 Rilievo del 05/2026  
 Rilievo del 09/2026

**Gabbionata di tenuta strada in alveo Zena post piena  
05/2023**

Criticità segnalata più volte in riunione con Città  
 Metropolitana

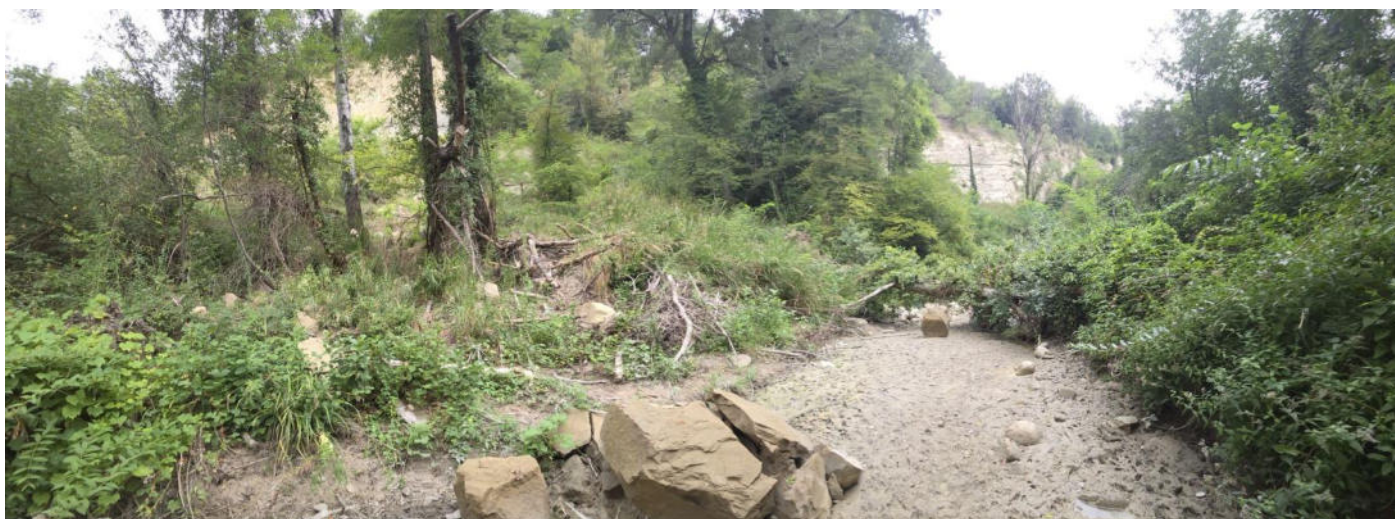
Comune di Pianoro

Frana su Sx Idraulica, con vegetazione in alveo nel  
torrente Zena

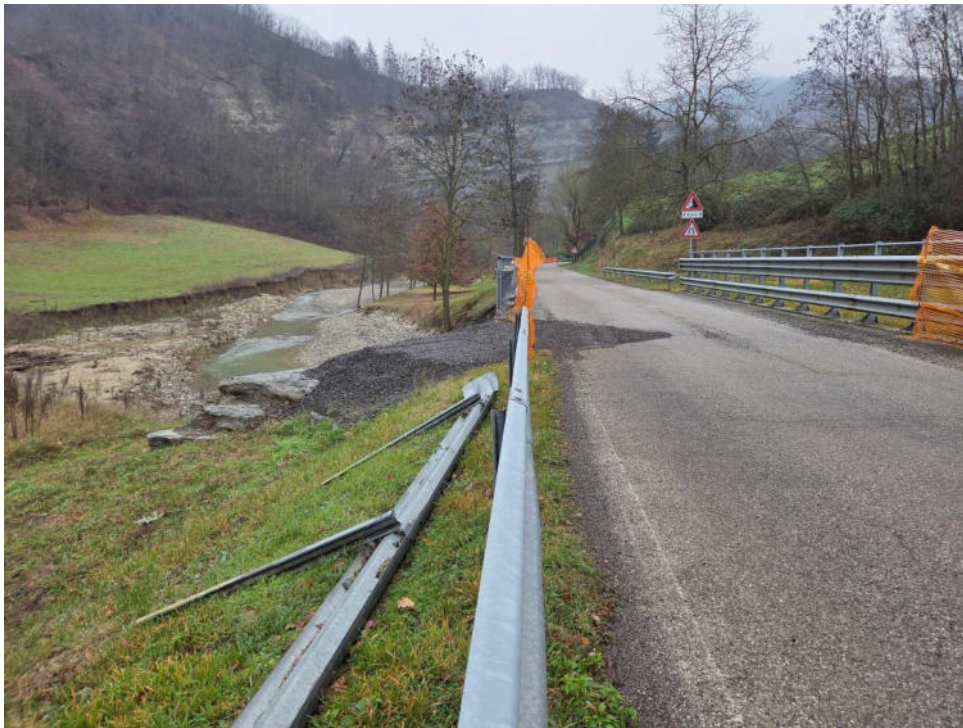
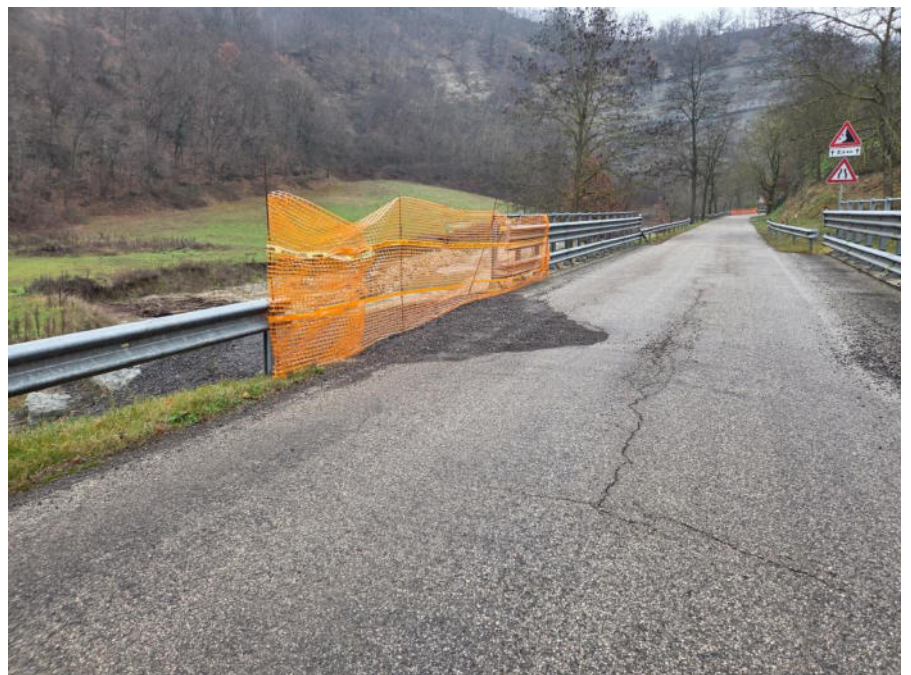
Comune di Pianoro

Erosione stradale Cà di Lavacchio parzialmente ripristinata

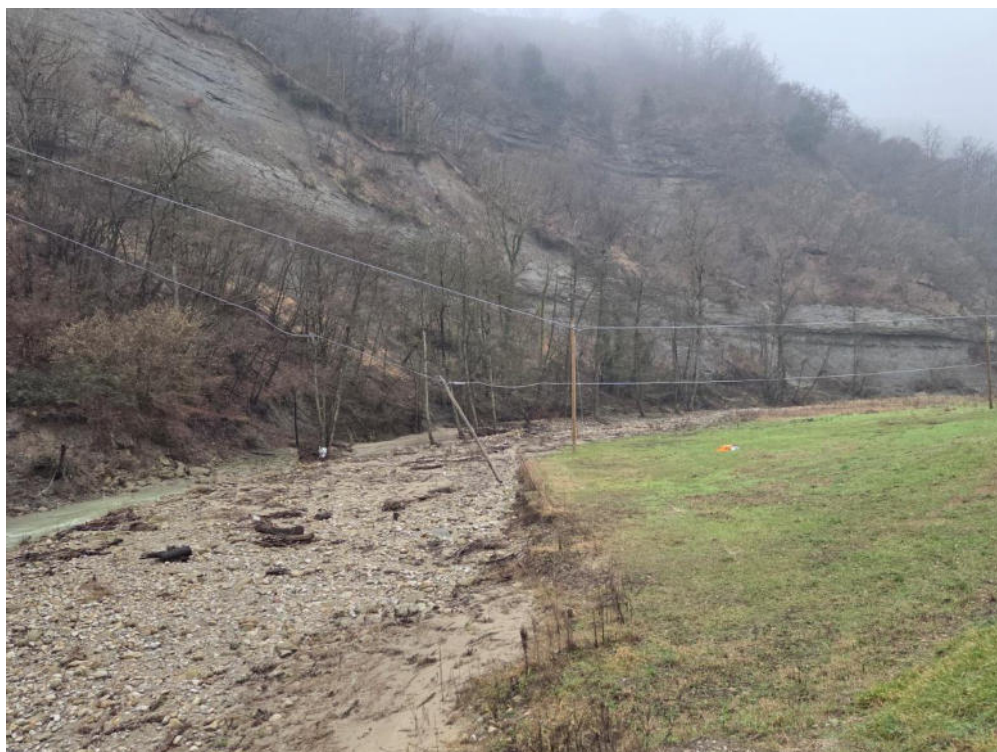
Comune di Pianoro

Palificazioni e alberi in alveo

**RISOLTO a MAGGIO 2026** (da Azienda Telefonica)

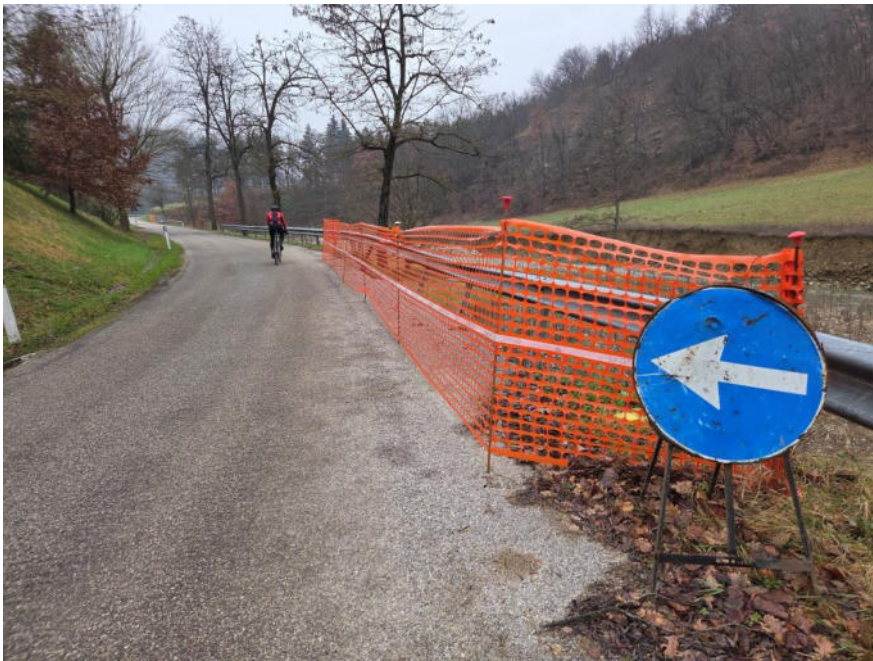
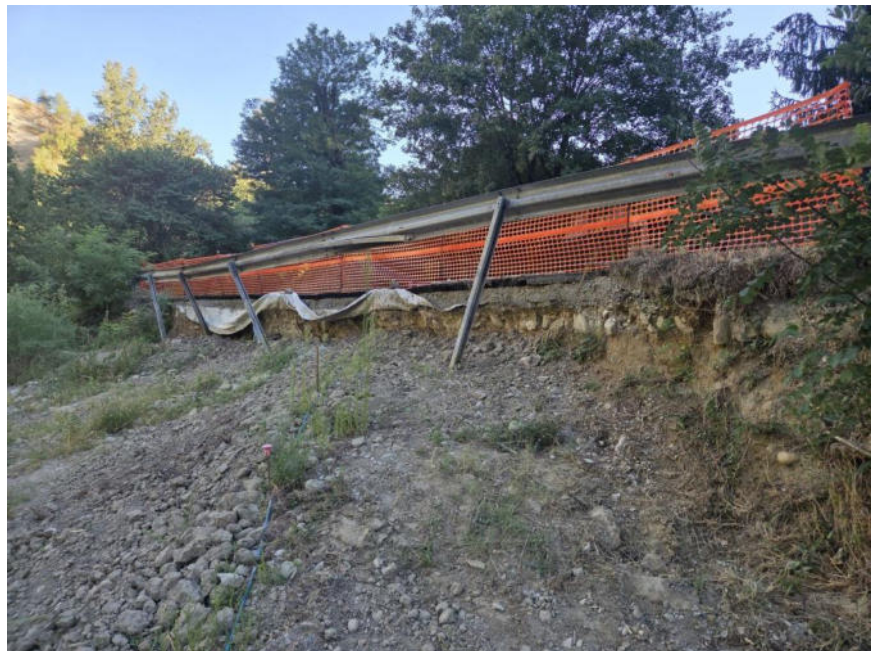
Comune di Pianoro

#### Erosione stradale Cà di Lavacchio in deterioramento

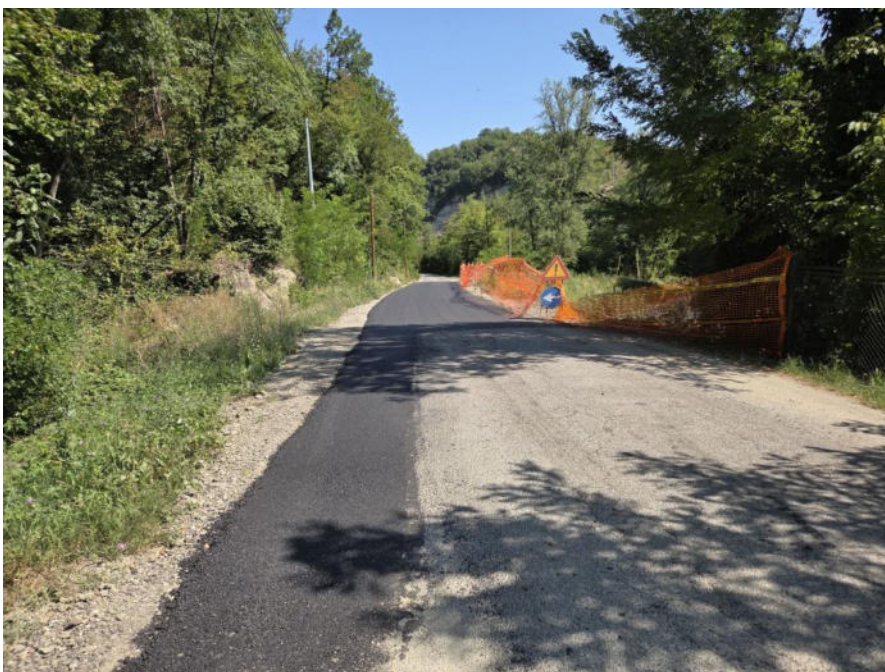
Comune di Pianoro

Conosciuta ed importante erosione stradale in Cà di Lavacchio, (con pericolose buche) post piena **10/2024**

Rilievo del 09/2026 **Asfaltato ad Agosto 2026  
senza difese spondali**

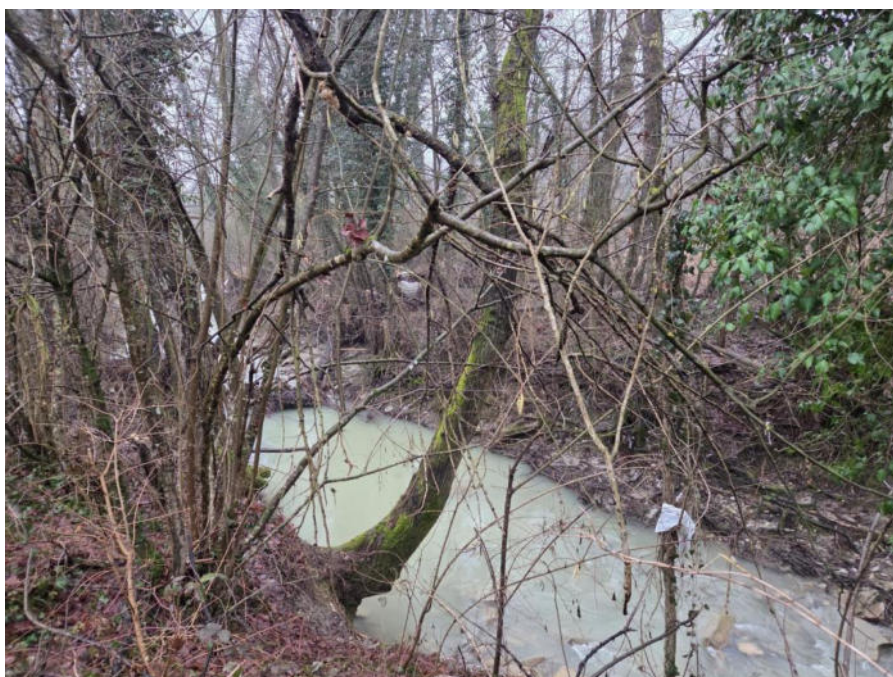
Comune di Pianoro

Alberi e ramaglie in alveo e sulle sponde dello Zena  
**Risolto a Giugno 2026**

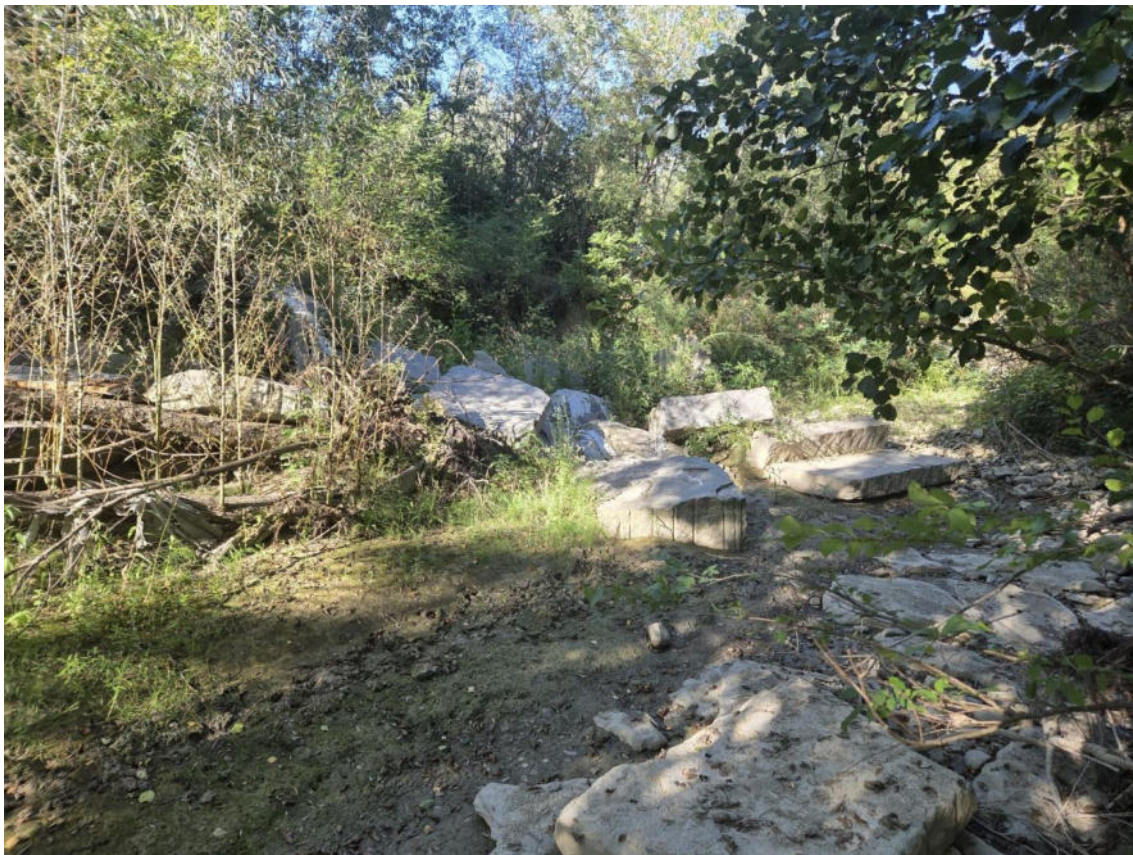
Comune di Pianoro  
 LatLong 44.31525421 11.36277676  
 Rilievo del 09/2026

Collasso della sponda destra del Torrente Zena, in cui erano presenti pareti con massi ciclopici (ora rimasti in alveo) con conseguente cedimento e disgregazione della sponda. Ramaglie e materiale vegetale, occludono dell'alveo ostacolando il deflusso delle acque.

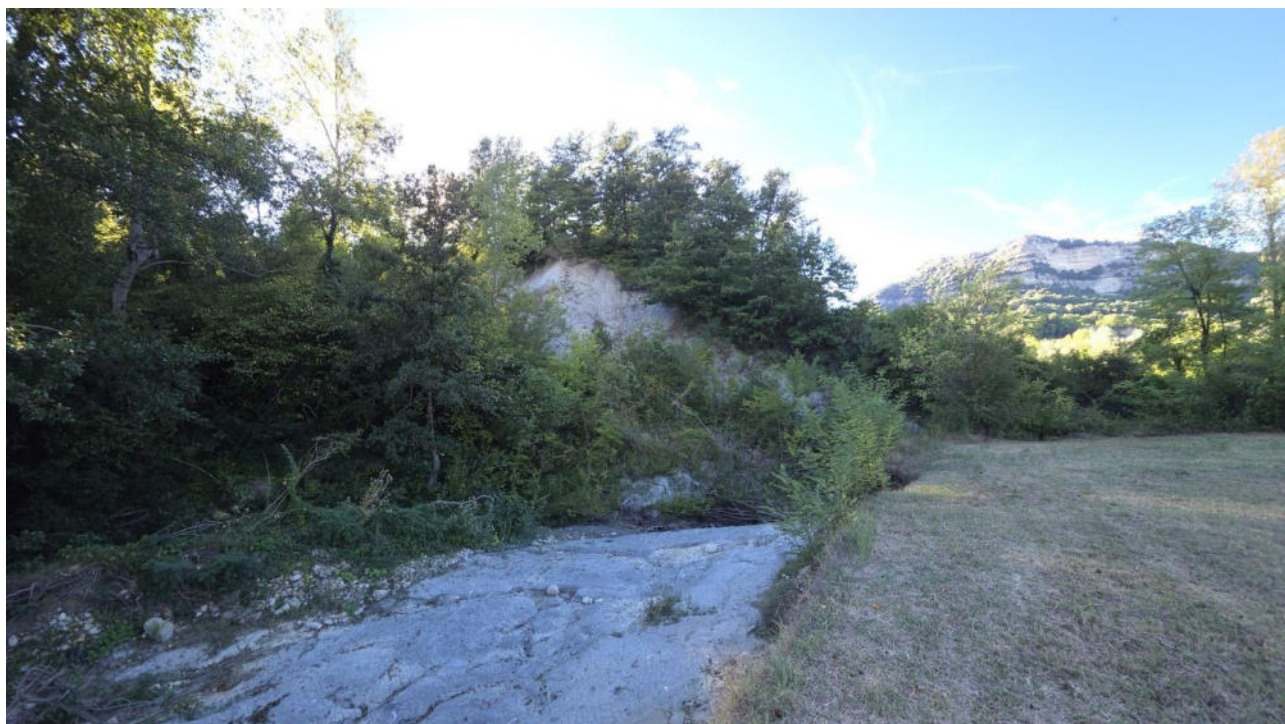
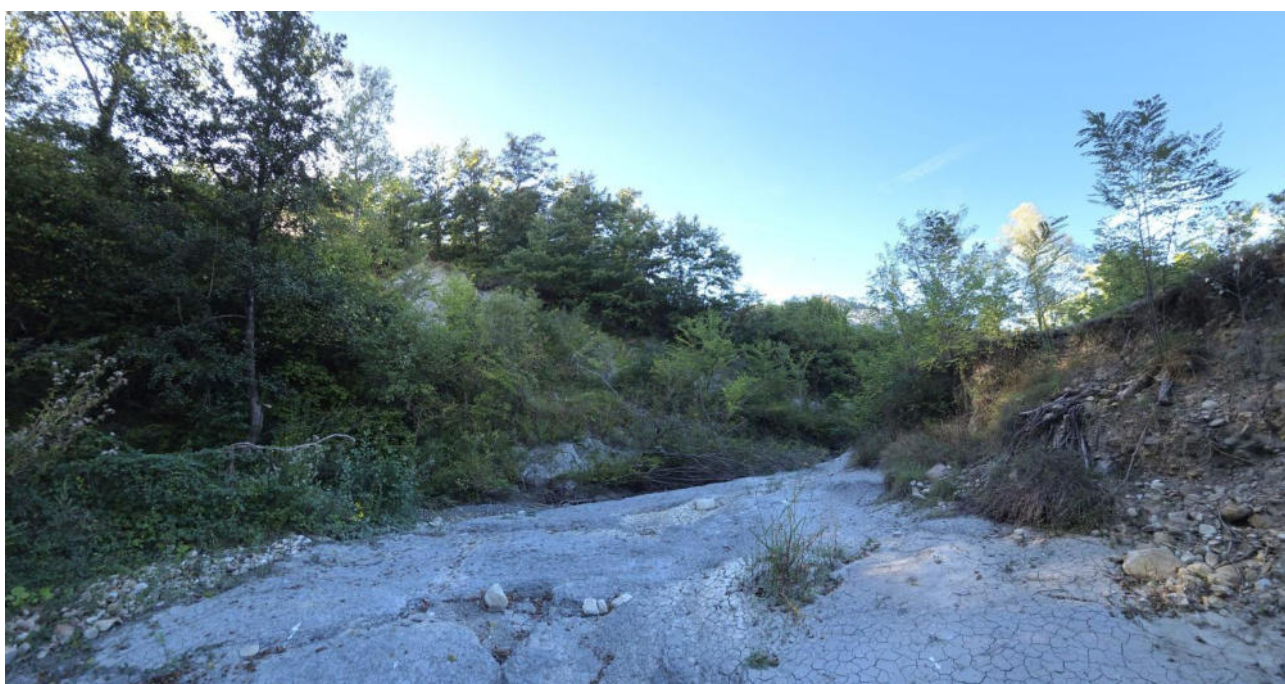
Comune di Pianoro

Frana a monte e collasso della sponda idraulica sinistra, con presenza di detriti, ramaglie e materiale vegetale all'interno dell'alveo del Torrente Zena (nella foto in secca)

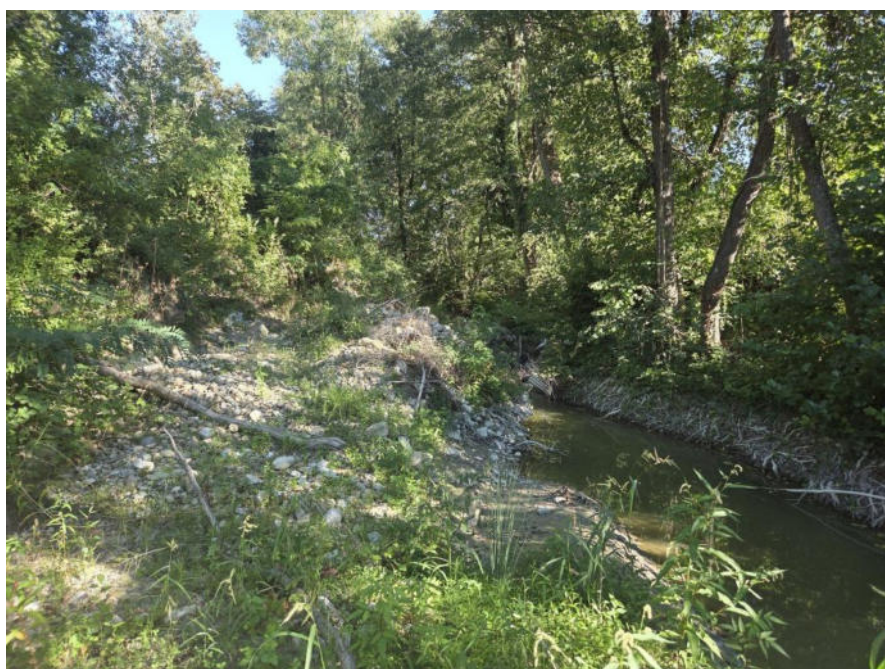
Comune di Pianoro

Collasso della sponda destra del Torrente Zena, in corrispondenza di un tratto in cui erano presenti gabbioni in ferro, con conseguente cedimento e disgregazione della sponda.

All'interno dell'alveo sono inoltre presenti detriti, ramaglie e materiale vegetale, che determinano una parziale occlusione dell'alveo e possono ostacolare il regolare deflusso delle acque

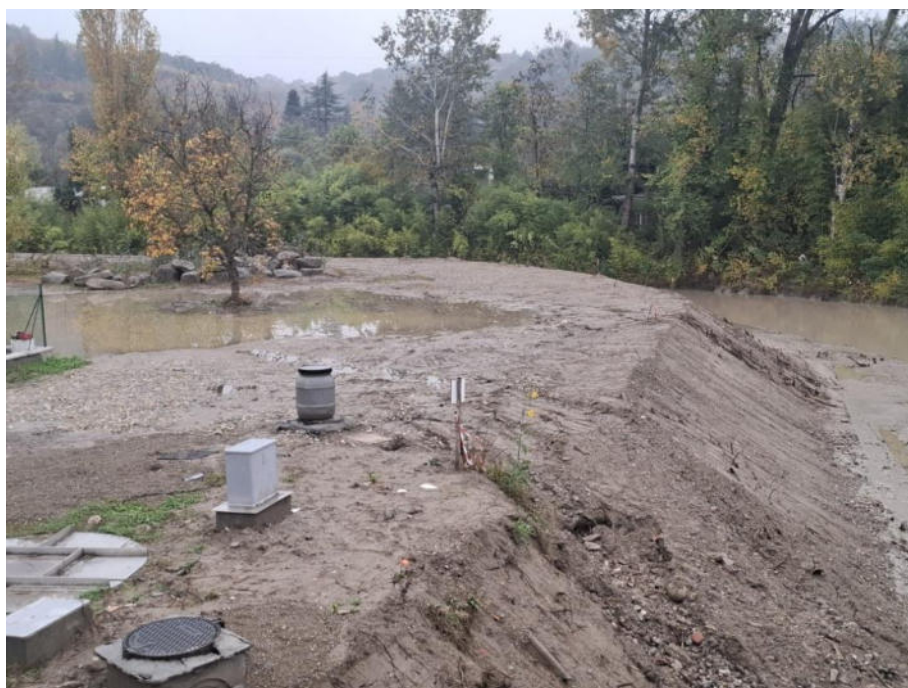
Loc. Farneto, Comune di san Lazzaro di Savena

Lavori eseguiti fra ottobre e novembre 2025, compresi fra circa 250 metri a monte del ponte sino al ponte stesso, di allargamento alveo e ripristino sponda destra idraulica

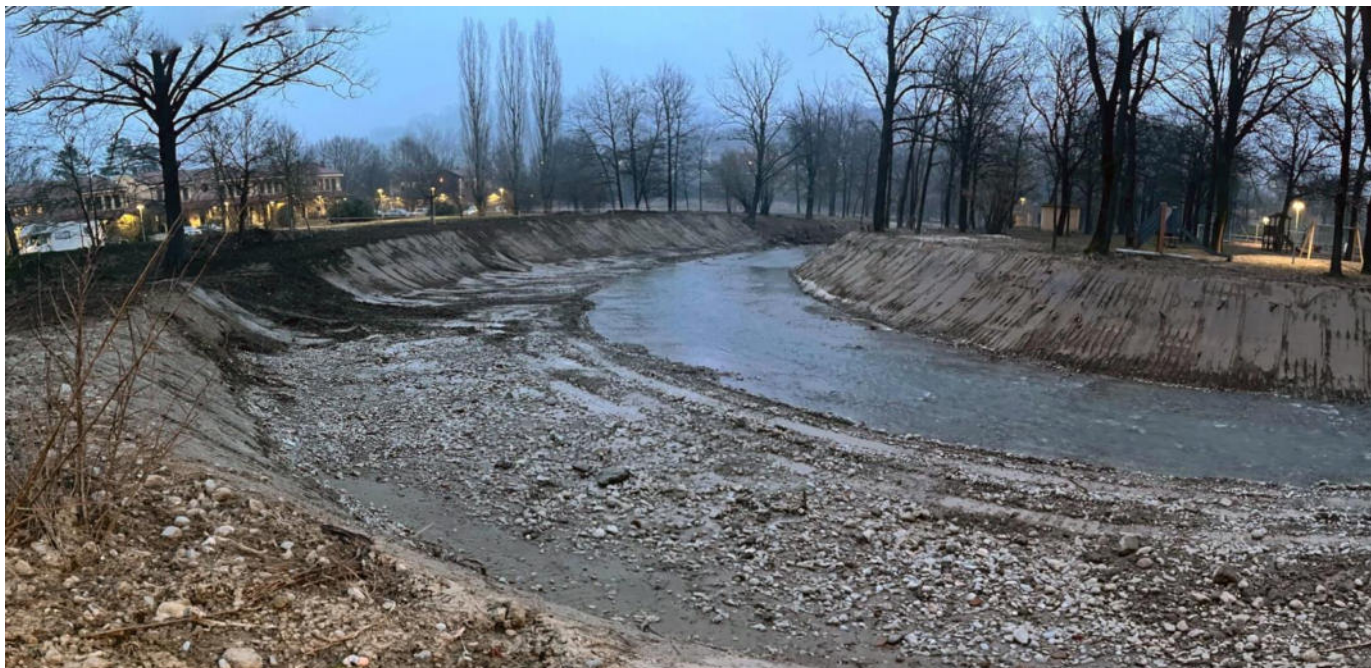
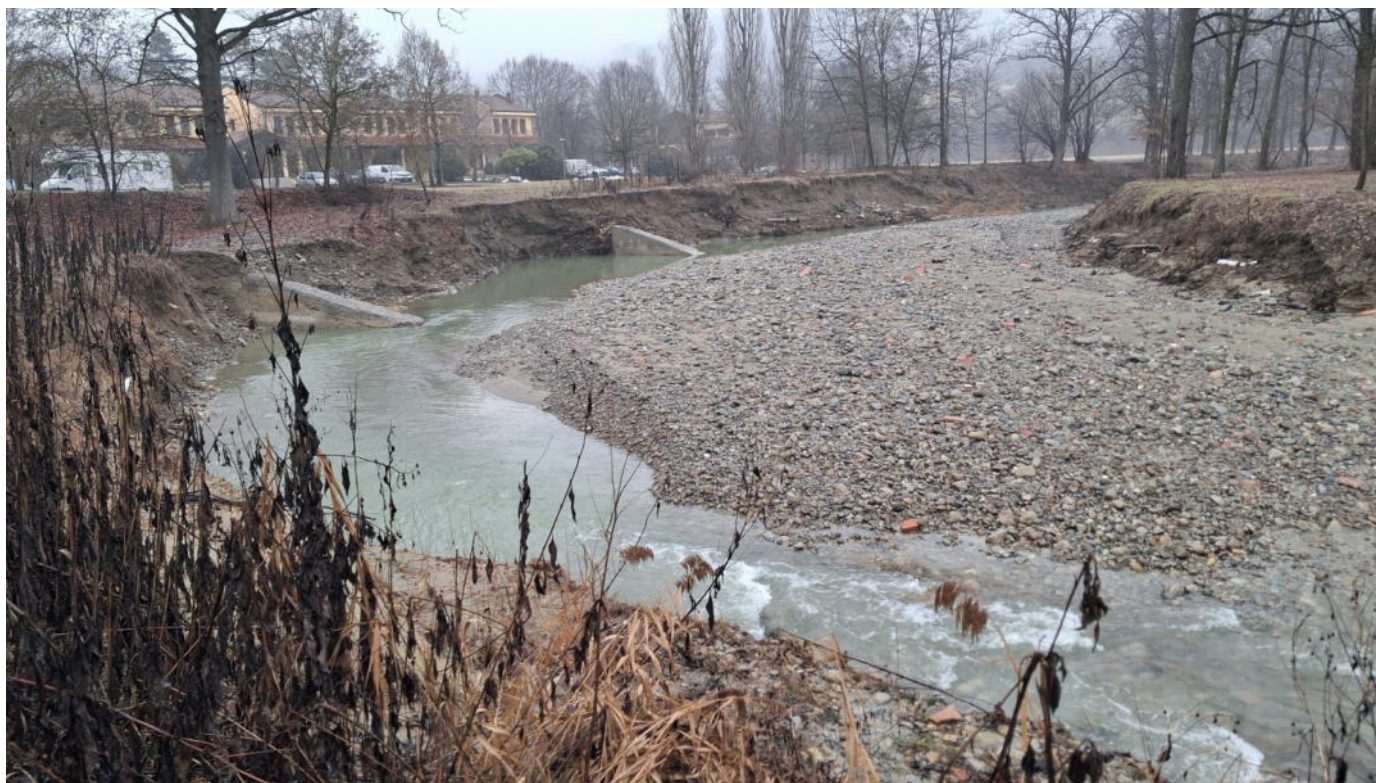
Botteghino di Zocca, Comune Pianoro  
 LatLong 44.39894485 11.39251614

Lavori eseguiti fra **12/2024** e **02/2025** di allargamento sezione alveo e ripristino sponde su sinistra e destra idraulica
